DR. FABIO DEL MORO -GEOLOGO

VERIFICA DI COMPATIBILITA' IDRAULICA SECONDO LA L.R. n.22 DEL 23 NOVEMBRE 2011 Art.10, c 4 PER IL PIANO DI RECUPERO IN VARIANTE AL PRG ai sensi dell'Art.26 della L.R.34/92 e smei, IN MERITO AL PROGETTO DI RIQUALIFICAZIONE FORMALE E FUNZIONALE SOTTOZONA A2.1 / COMPARTO EDILIZIO SUB a, SITO IN VIA A.COSTA VIA G.BONI.

"**Verifica di compatibilità idraulica** secondo la L.R. n.22 del 23 novembre 2011 -Art.10, c 4 per il *Piano di Recupero in Variante al PRG ai sensi dell'Art.26 della L.R.34/'92 e sme* in merito al *Progetto di Riqualificazione Formale e Funzionale Sottozona A 2.1 /Comparto Sub a*, sito in via A.Costa/Via G.Boni, nel comune di Porto Sant Giorgio (FM)".

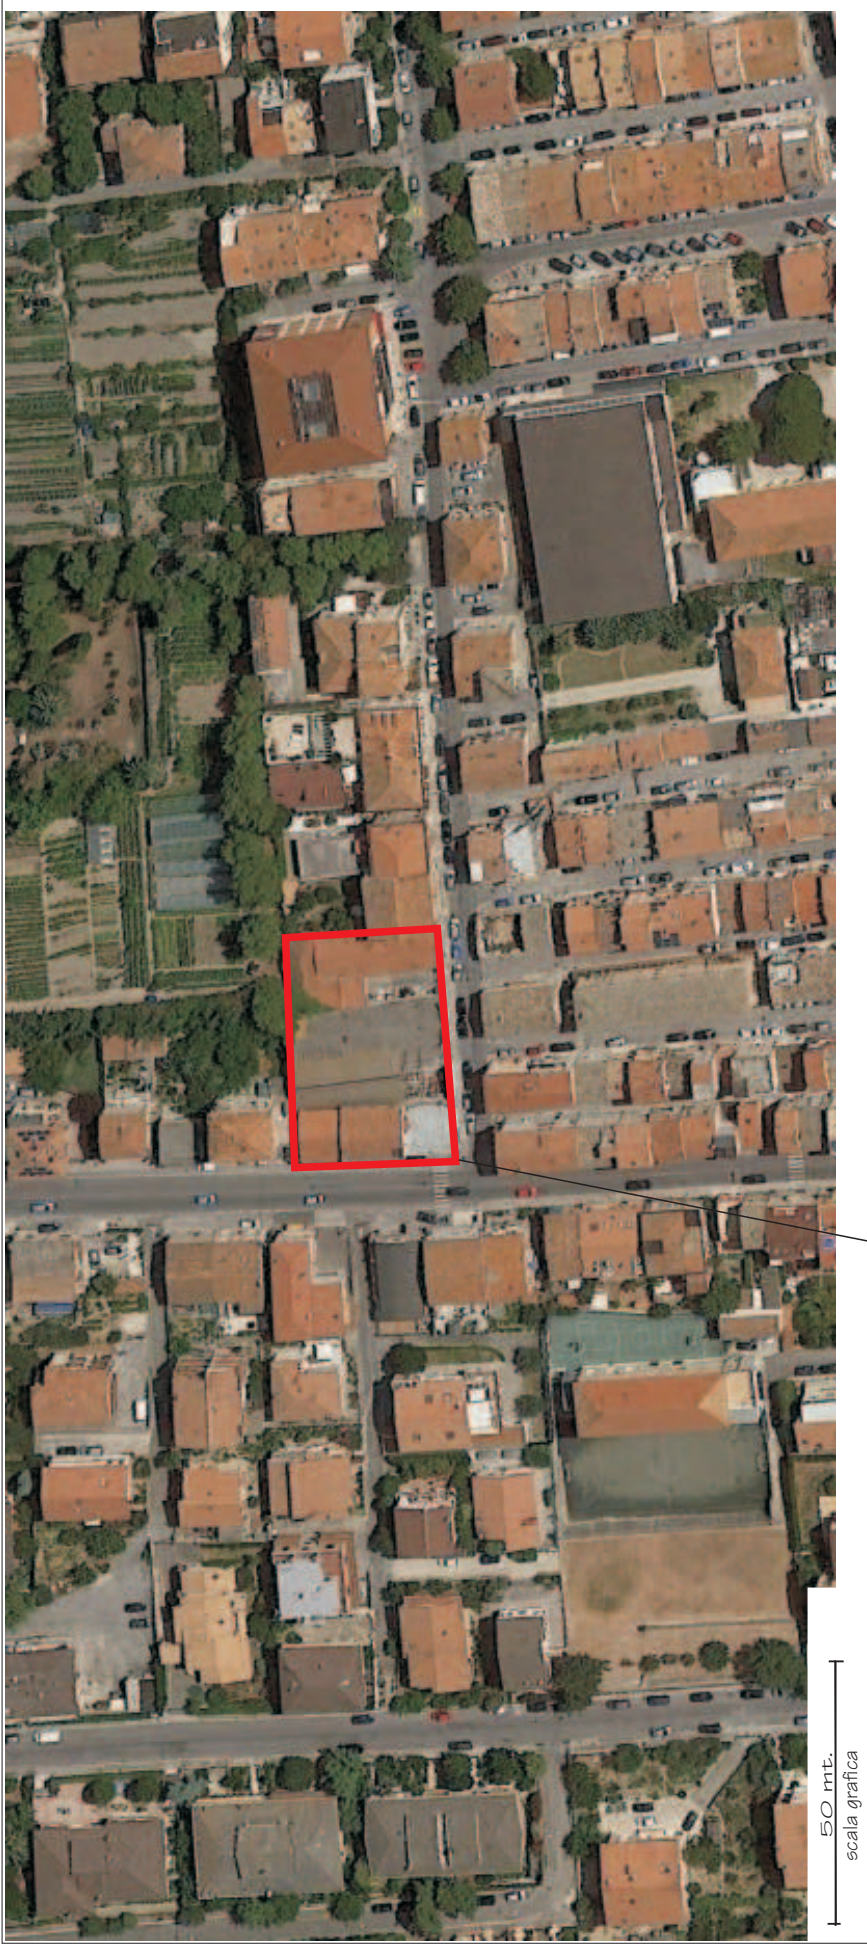
PLANIMETRIA GENERALE
rapp. 1:1000

vista satellitare

area progetto di intervento

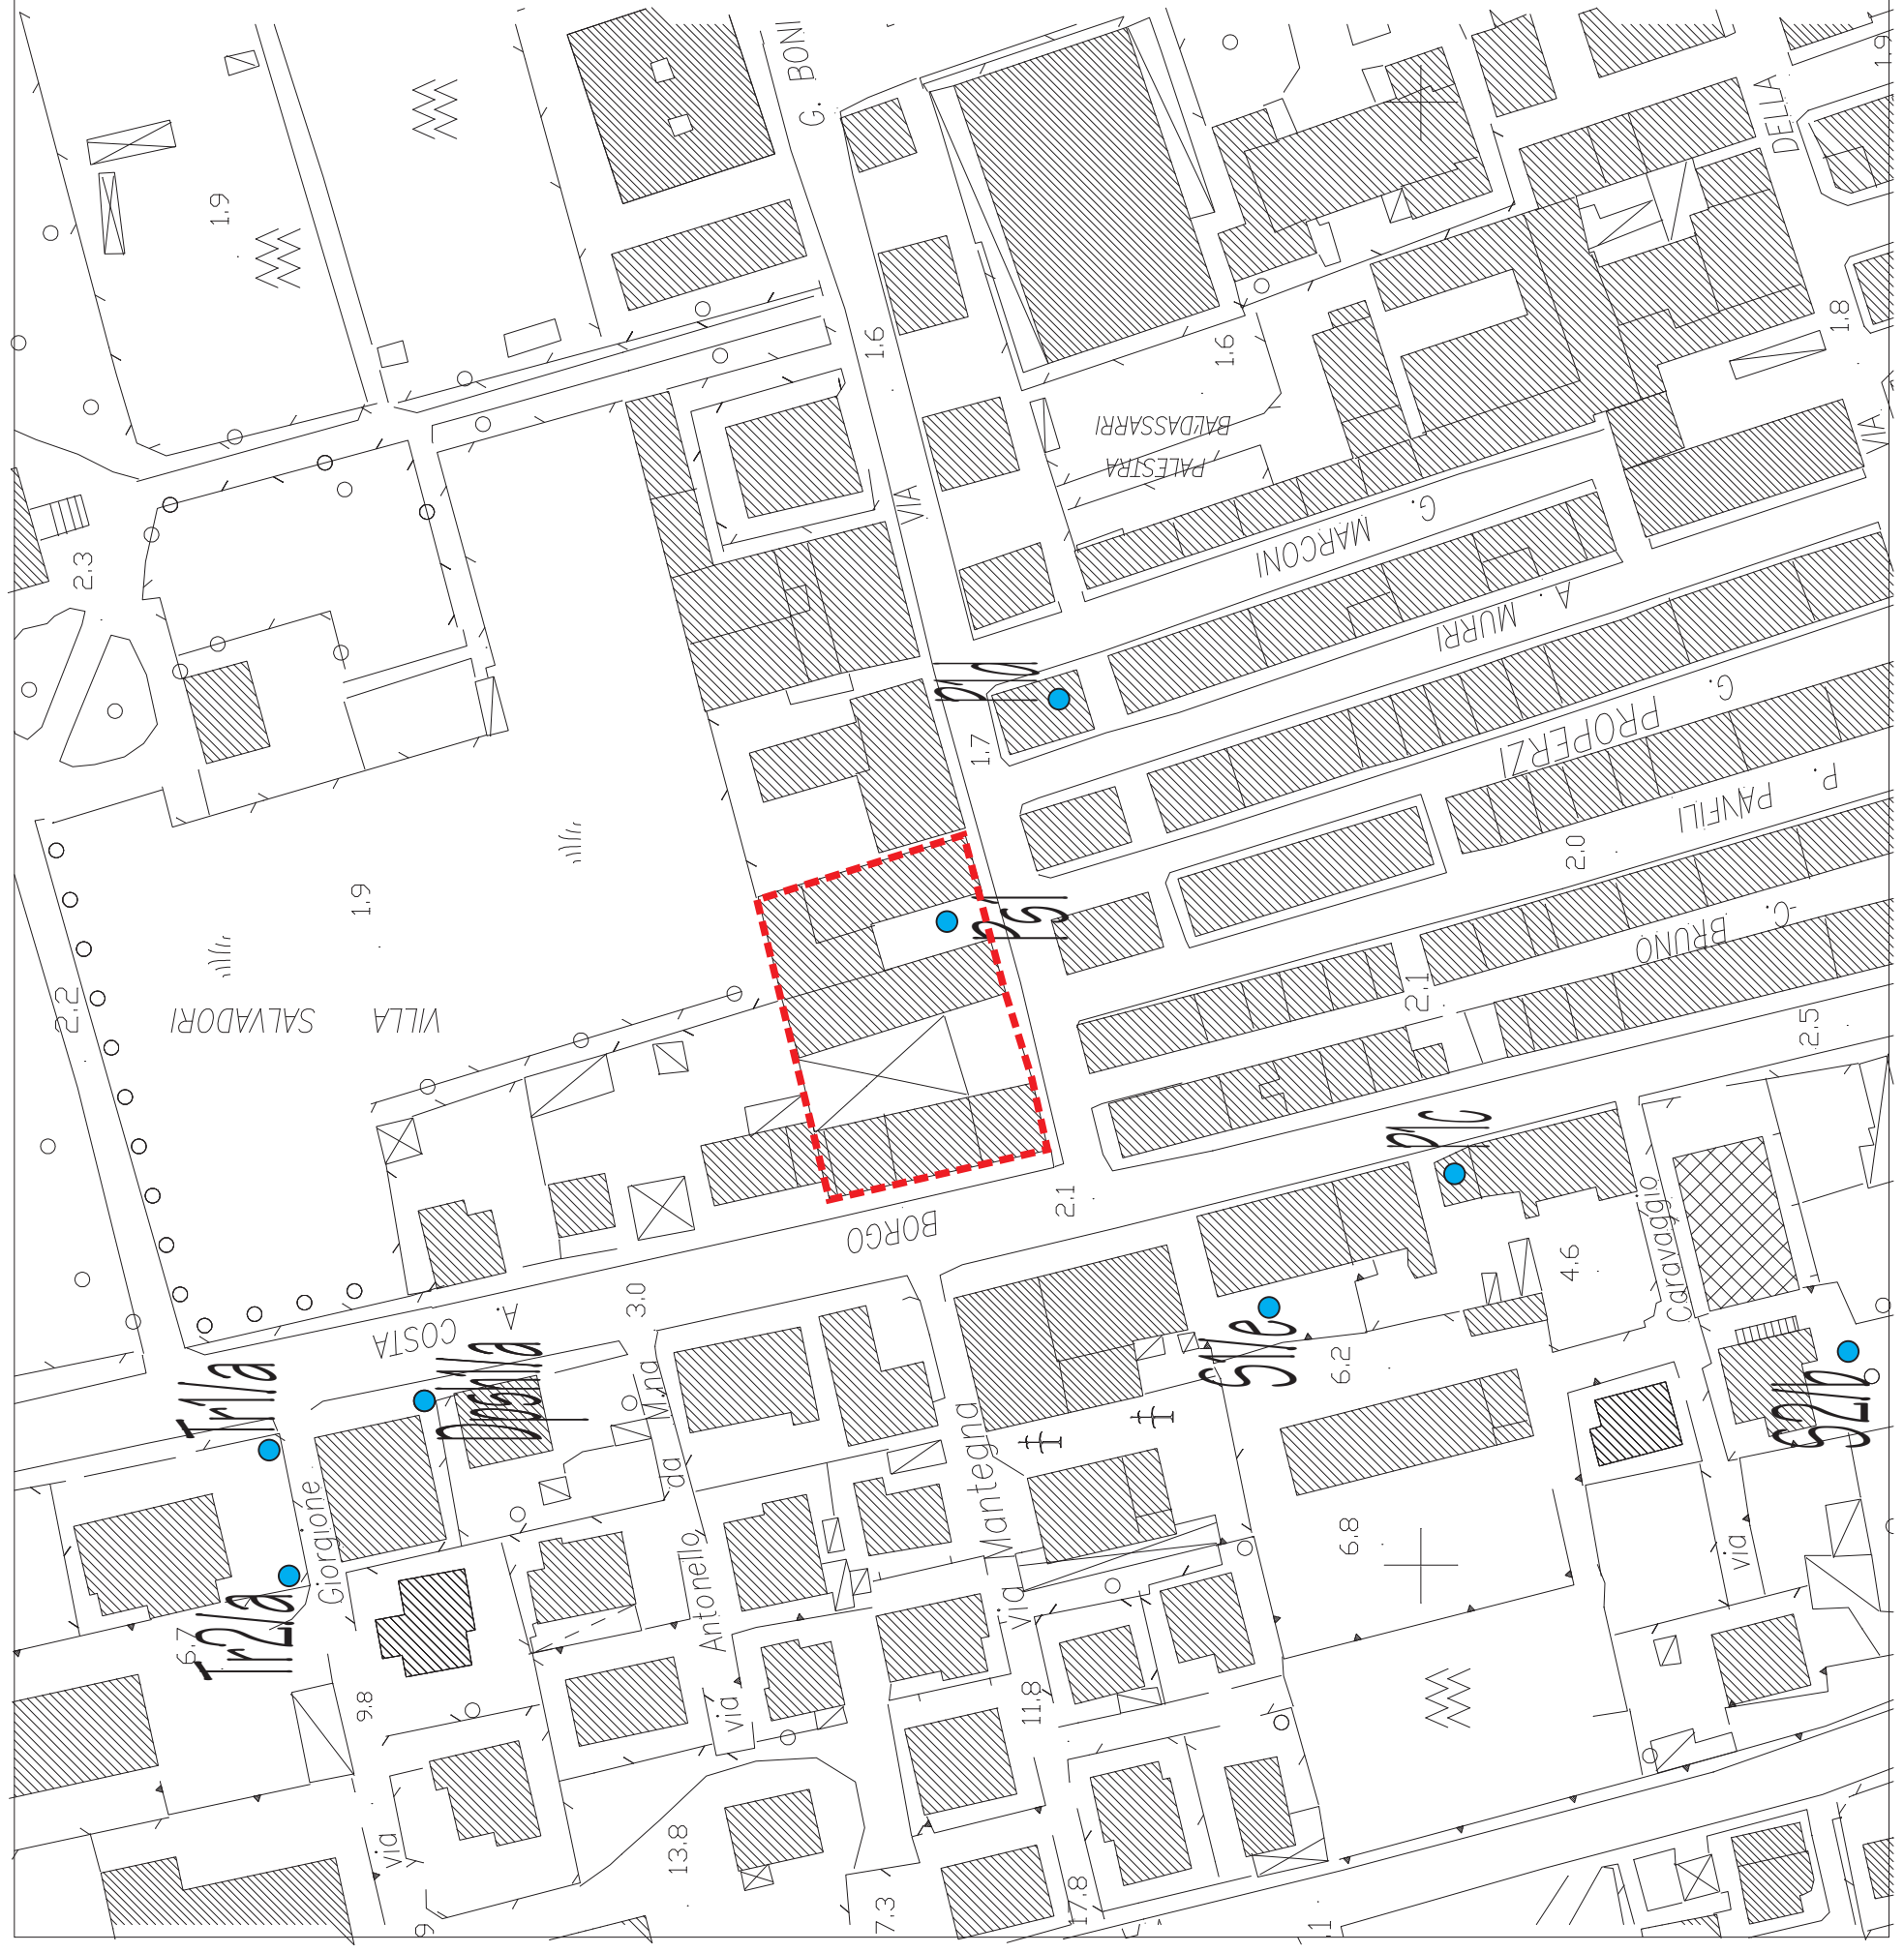
TAV. 2

Stralcio Piano Assetto Idrogeologico (PAI) CARTA DEL RISCHIO IDROGEOLOGICO

Tavola RI 60a

SCALA 1:5.000

area in esame

A conferma di ciò, è stato redatto recentemente da parte della regione Marche uno studio specifico denominato *Piano per l'assetto idrogeologico* (PAI), richiesto dalle LL. 267/98 e 365/00, in merito all'individuazione delle aree a maggior rischio idrogeologico relative ai bacini idrografici regionali, in cui si evince, come **la zona in esame non risulta attualmente compresa tra le aree a rischio di esondazione e aree a rischio frana (vedi Tavola RI 60 a PAI).**

La verifica di compatibilità di tipo preliminare è avvenuta attraverso principalmente la consultazione della cartografia disponibile per l'area, ed in particolare dalla Carta Tecnica Regionale, Cartografia I.G.M nonché le considerazioni di carattere morfologico-topografiche dell'area. Dalle suddette informazioni è emerso, come ampiamente riportato nei capitoli precedenti, che gli unici elementi idrografici secondari significativi esistenti ed ubicati ad una distanza ragionevole nell'area risultano essere il Fosso Rio Petronilla a Sud ed il Fosso Valleoscura. Il primo, il cui alveo dista circa 300 mt dall'area in esame, a memoria d'uomo, dopo i lavori di adeguamento delle opere di attraversamento, non è stato mai interessato da fenomeni di esondazione, così come il Fosso Vallescura ubicato ancora più distante (1,7 chilometri), per cui l'area in esame può essere ritenuta sicuramente (ovvero inequivocabilmente e senza incertezze), esente da qualsiasi rischio di inondazione/allagamento da parte degli elementi idrografici suddetti (vedi carta delle aree inondabili e di pertinenza fluviale allegata). Non si rinvennero altresì per l'area in esame mappature di aree inondabili negli strumenti di programmazione delle Autorità di bacino/Autorità di distretto (vedi stralcio PAI allegato), nonché in altri studi ufficiali o strumenti di programmazione disponibili.

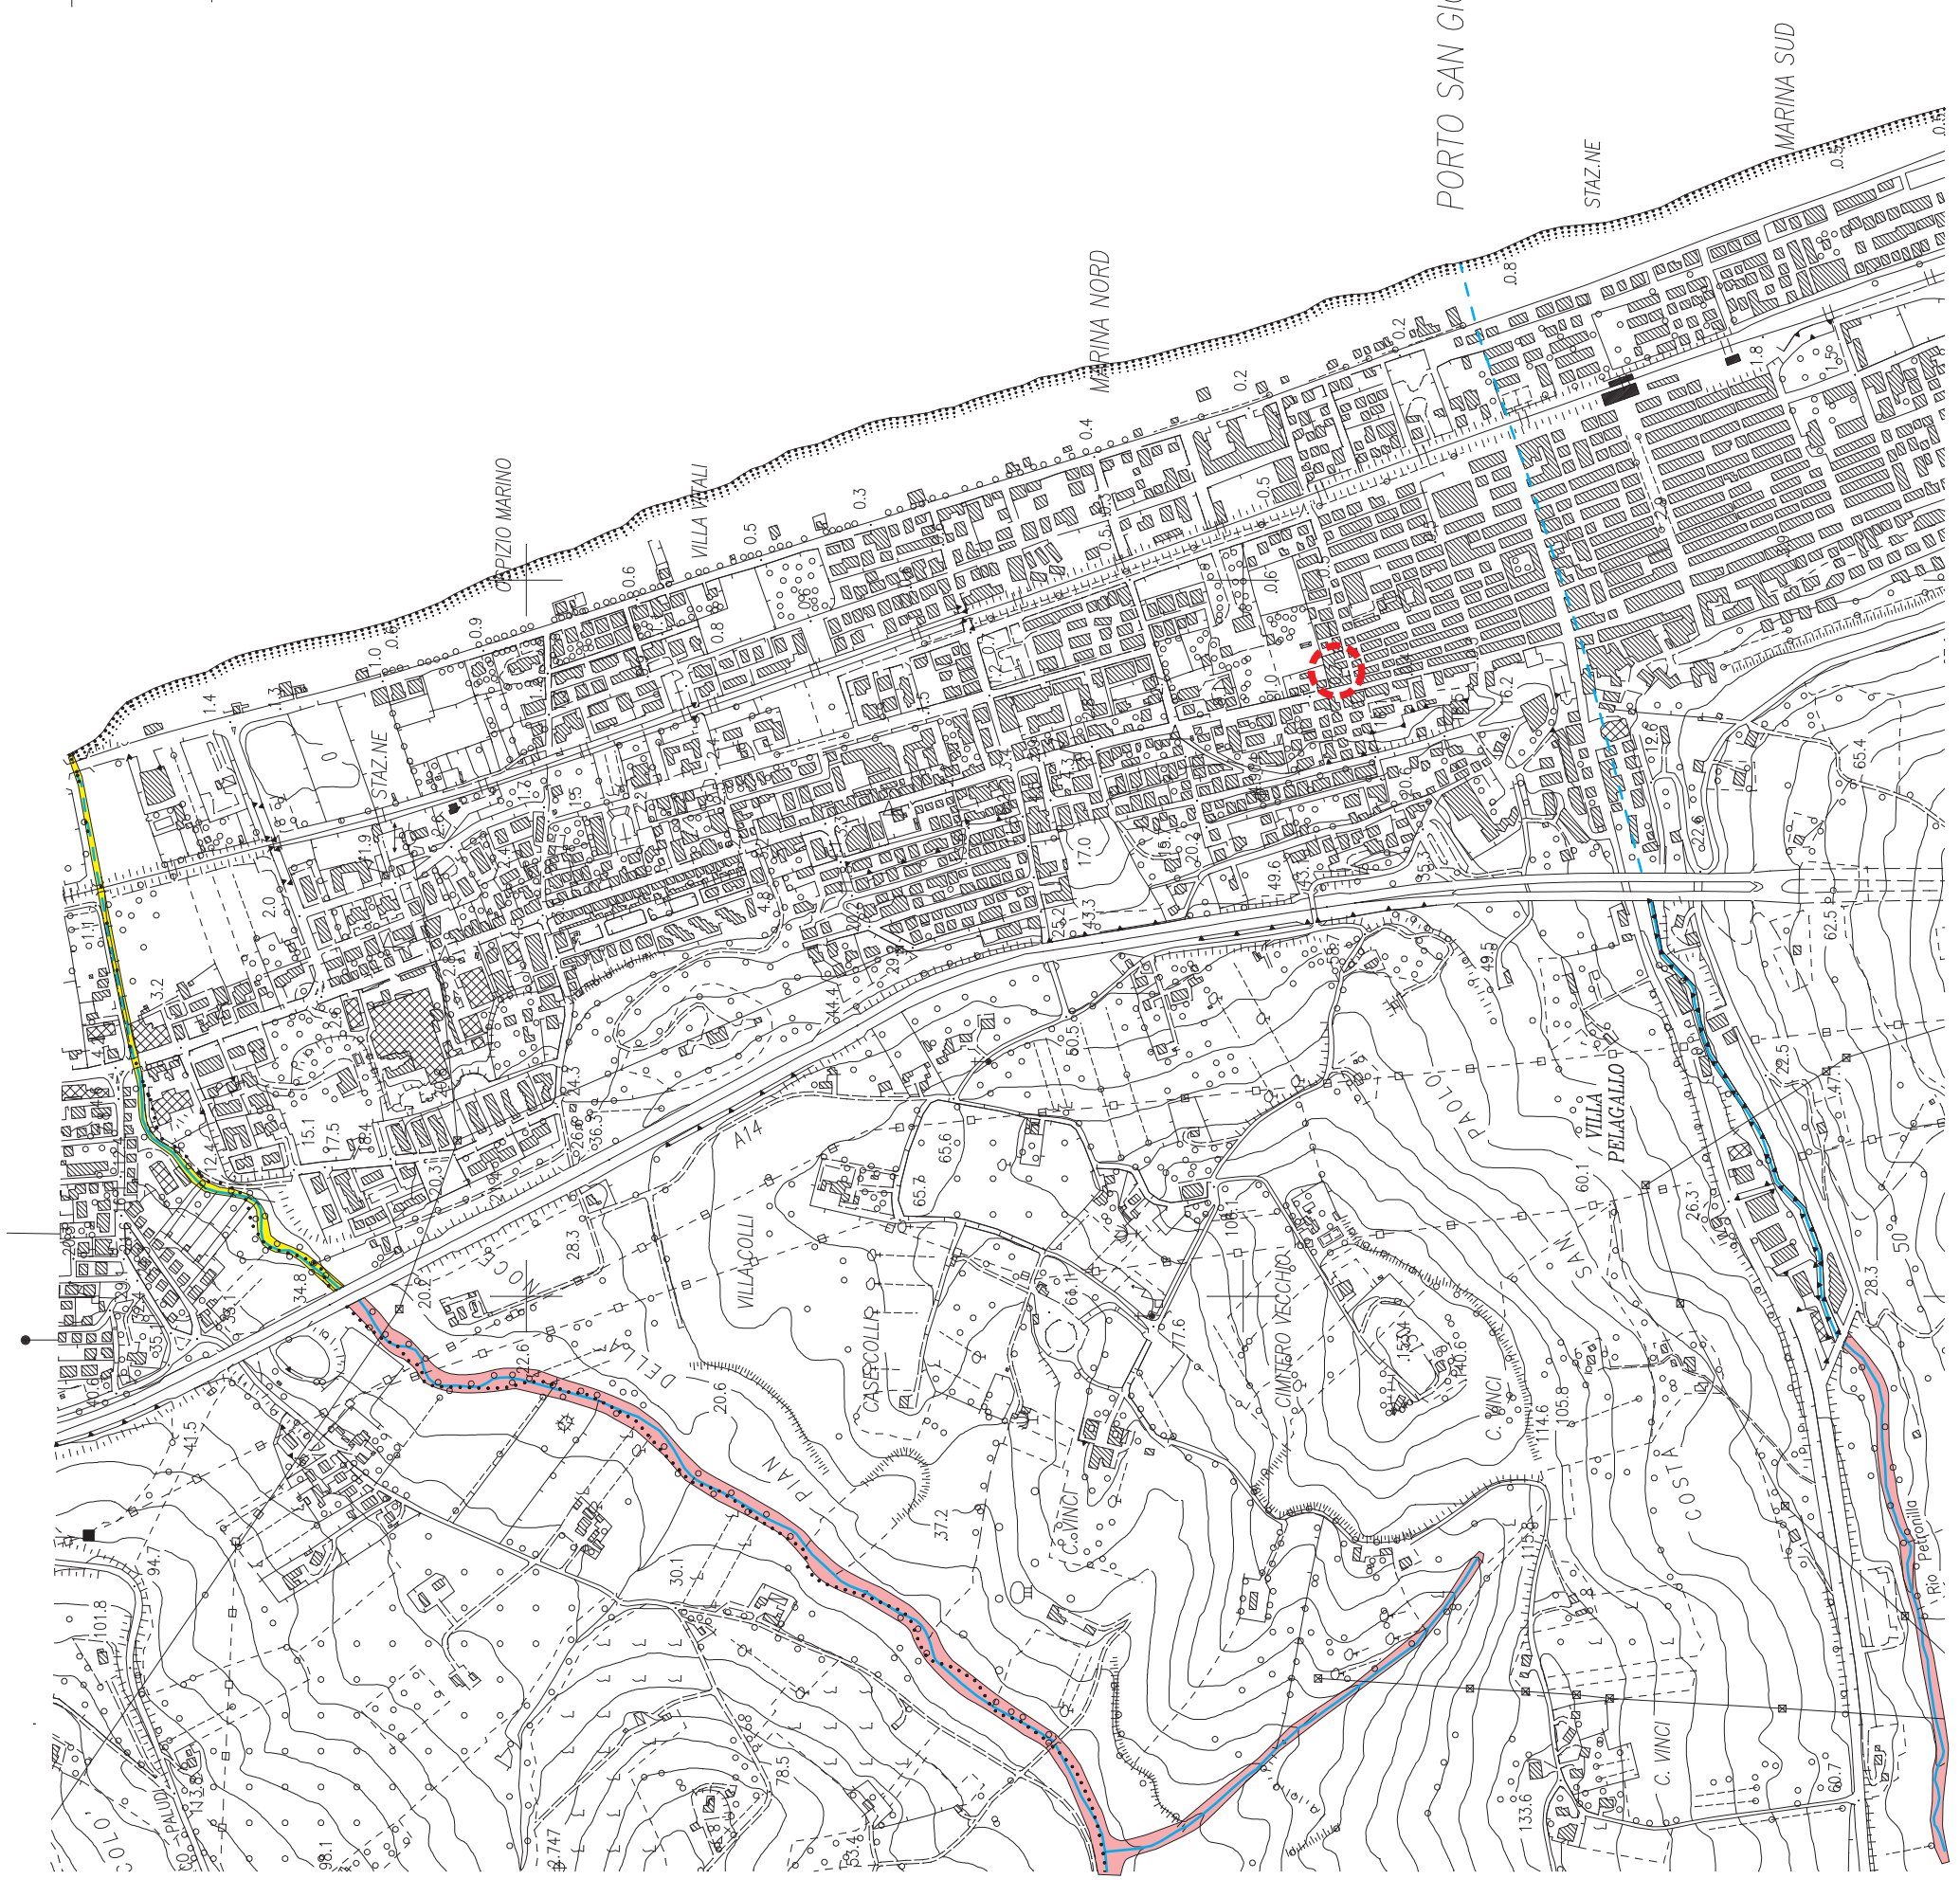
CARTA DELLE AREE INONDABILI E DI PERTINENZA FLUVIALE rapp. 1:10000

- ubicazione area in esame
- alveo elementi idrografici secondari (torrente, fosso)
- alveo elementi idrografici secondari intubato (torrente, fosso)
- fascia di pertinenza fluviale
- argini in cemento

Pertanto, alla luce di tali considerazioni **la verifica di Compatibilità idraulica in merito alle trasformazioni urbanistiche per la realizzazione del piano di recupero in esame può essere considerata soddisfatta con la Verifica Preliminare in quanto l'area in esame risulta posta ad una distanza tale da non essere sicuramente (ovvero inequivocabilmente e senza incertezze) interessabile sia da fenomeni di inondazione/allagamento del reticolo idrografico, sia dalle dinamiche fluviali.**
