RAPPORTO GEOLOGICO E DI COMPATIBILITA' IDROGEOLOGICA

PIANO DI RECUPERO «AGRITURISMO
OLIBONI» IN VIA DOMENICO COLLINA NEL
COMUNE DI PORTO SAN GIORGIO
Legge regionale n. 22 del 08-10-2009 e smi (Piano Casa)

Porto San Giorgio, dicembre 2014

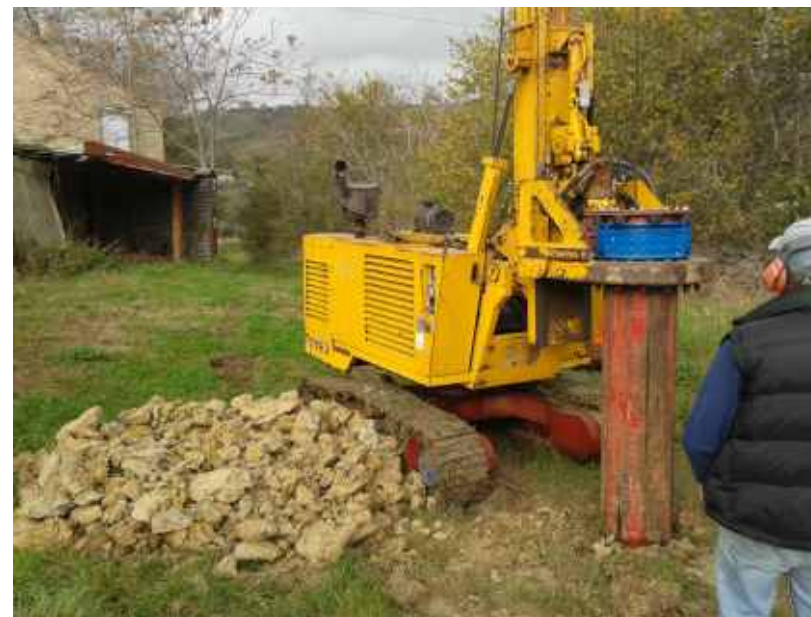
Foto 1 : Fasi esecutive del sondaggio S1

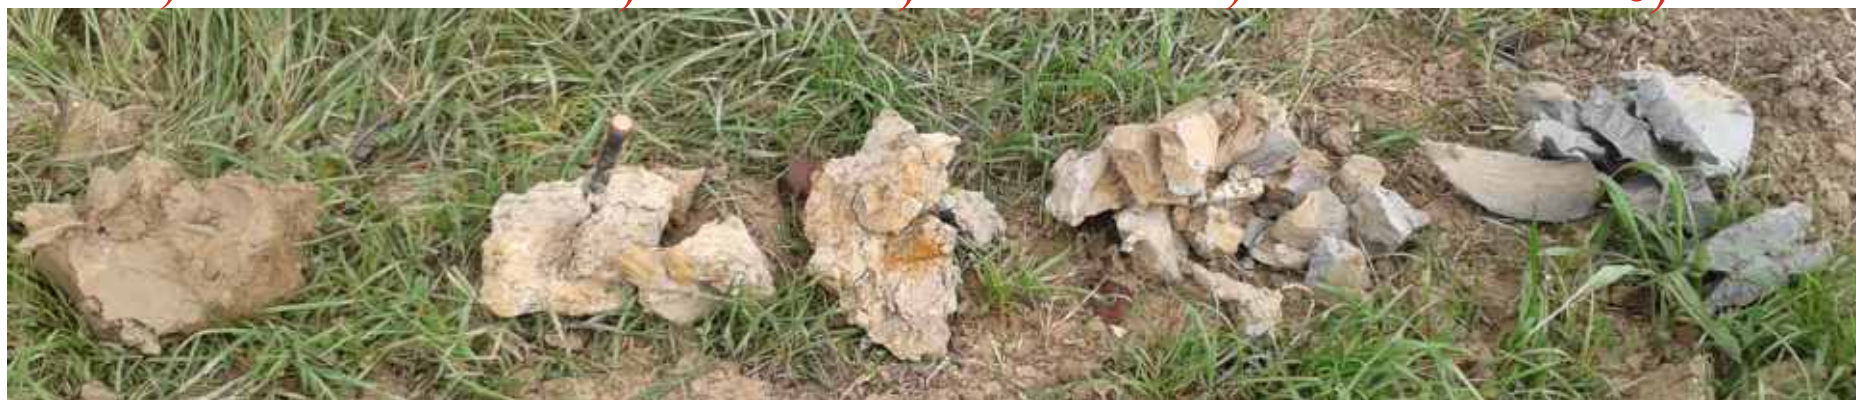
Foto 2 : Stratigrafia del sondaggio S1. Da sinistra a destra a) Limo argilloso sabbioso; b) Argilla limo-sabbiosa; c) Argilla limosa alterata e fratturata; d) Argilla limosa alterata; e) Argilla limosa integra.

- da 0,00 a 0,30 mt **Terreno vegetale**
- da 0,30 a 2,50 mt **Limo argilloso sabbioso** : Limo argilloso sabbioso, dall'avana al marrone, leggermente plastico. *COLTRE COLLUVIALE*;
- da 2,50 a 5,20 mt **Argilla limo-sabbiosa** : Argilla limosa con veli sabbiosi, di colore beige-avana con screziature ruggine e grigiastre, inizialmente plastica poi mediamente consistente. *COLTRE ELUVIALE*;
- da 5,20 a 7,50 mt **Argilla limosa alterata e fratturata** : Argilla limosa di colore beige-avana, alterata e molto fratturata, mediamente consistente, con veli irregolari di sabbia giallognola. A -5,40 metri livello centimetrico di sabbia umida. *SUBSTRATO ALTERATO E FRATTURATO*;
- da 7,50 a 9,90 mt **Argilla limosa alterata** : Argilla limosa SC di colore beige-avana,

stratificata e mediamente consistente. A -9,20 metri aumento di consistenza. **SUBSTRATO ALTERATO**;

- da 9,90 a 14,00 mt **Argilla limosa integra** : Argilla limosa SC di colore grigio-azzurro, con rari veli di sabbia grigiastra, con stratificazione media orizzontale, consistenza medio-alta. **SUBSTRATO INTEGRO**.

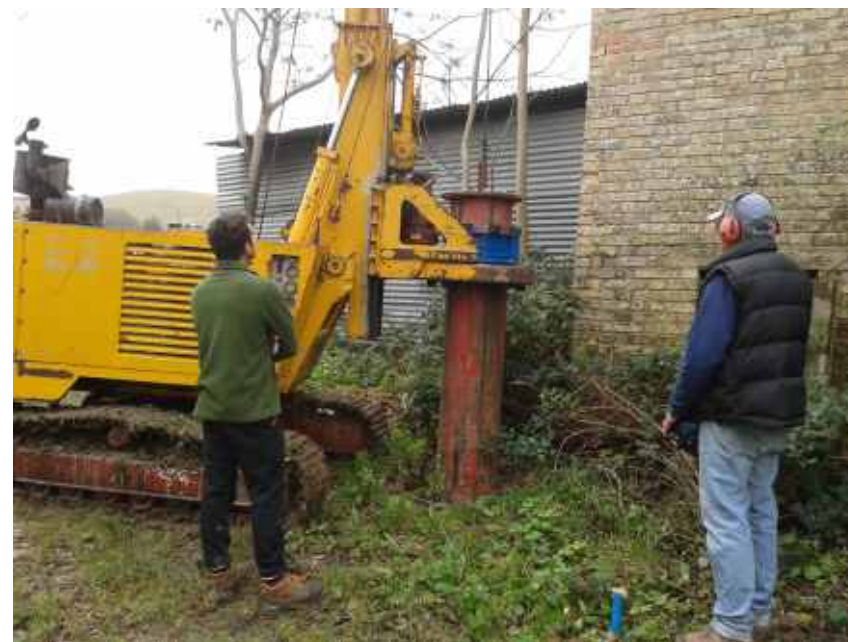
Foto 3 : Fasi esecutive del sondaggio S2

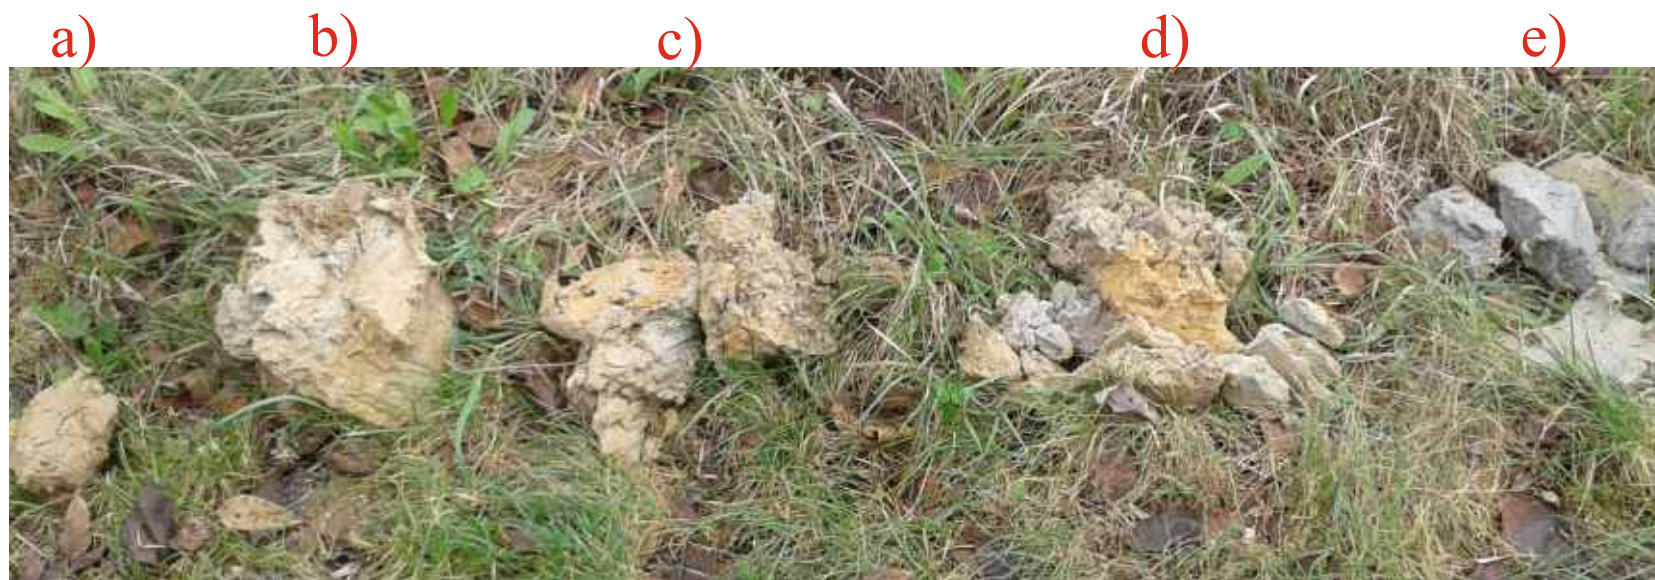
Foto 4 : Stratigrafia del sondaggio S2. Da sinistra a destra a) Limo argilloso sabbioso; b) Argilla limo-sabbiosa; c) Argilla limosa alterata e fratturata; d) Argilla limosa alterata; e) Argilla limosa integra.

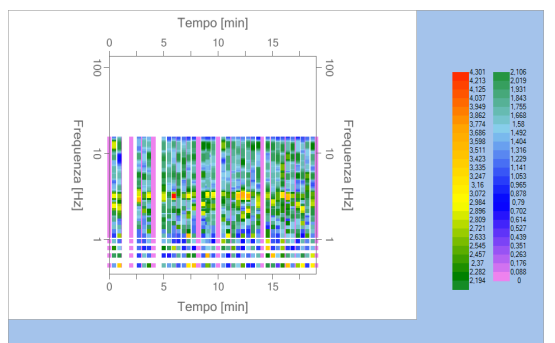
Fig. 3: Mappa della stazionarietà degli spettri.

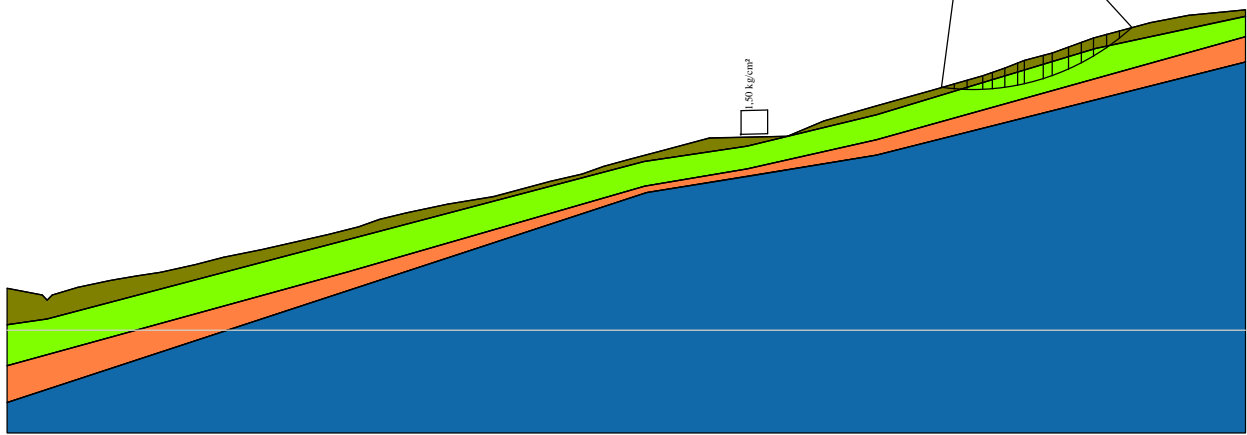
Verifica della stabilità del versante attuale in condizioni dinamiche
 Metodo Pseudostatico con teoria di jambu semplificato
 Parametri geotecnici drenati
 Assenza di falda
 Scala 1 : 2.000

- Limo argilloso legg. plastico
 $g=1950,00\text{Kg/m}^3$
 $Fi=22^\circ$
 $c=0,03\text{ kg/cm}^2$
- Argilla limosa da legg plastica a med. consistente
 $g=2000,00\text{Kg/m}^3$
 $Fi=23^\circ$
 $c=0,05\text{ kg/cm}^2$
- Argilla limosa med consistente
 $g=2100,00\text{Kg/m}^3$
 $Fi=25^\circ$
 $c=0,05\text{ kg/cm}^2$
- Argilla limosa consistente
 $g=2100,00\text{Kg/m}^3$
 $Fi=27^\circ$
 $c=0,10\text{ kg/cm}^2$

$x_c = 256,26$ $y_c = 148,93$ $R_c = 62,49$ $F_s = 1,19$
