**COMUNE DI
PORTO SAN GIORGIO**
(Provincia di Fermo)

**VERIFICA DI
COMPATIBILITA' IDRAULICA**
ai sensi dell'art. 10, comma 4 della L.R. 23
novembre 2011, n. 22 - in ottemperanza alla Delibera
di Giunta Regionale n. 53 del 27/01/2014

VARIANTE PARZIALE AL PIANO DI
RECUPERO DEL BORGO MARINARO UNITA'
IMMOBILIARE SITA IN CORSO
GARIBALDI n.20 e VIA GIORDANO BRUNO n.19
(SCHEDA 11, CODICE UNITA' 8)
*L.R. MARCHE N.19 del 21-12-2010 Modifiche alla
Legge Regionale n.22 del 8-10-2009 (Piano Casa)*

VERIFICA DI COMPATIBILITA' IDRAULICA

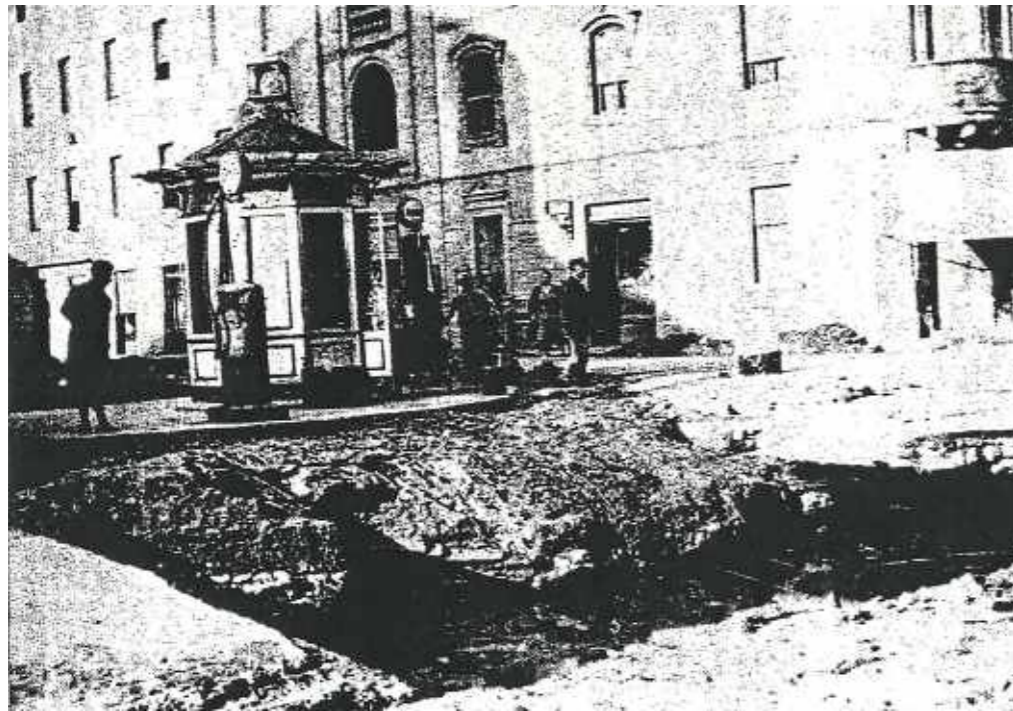
Risalita dell'acqua a seguito dell'intasamento in galleria prima della rottura della volta

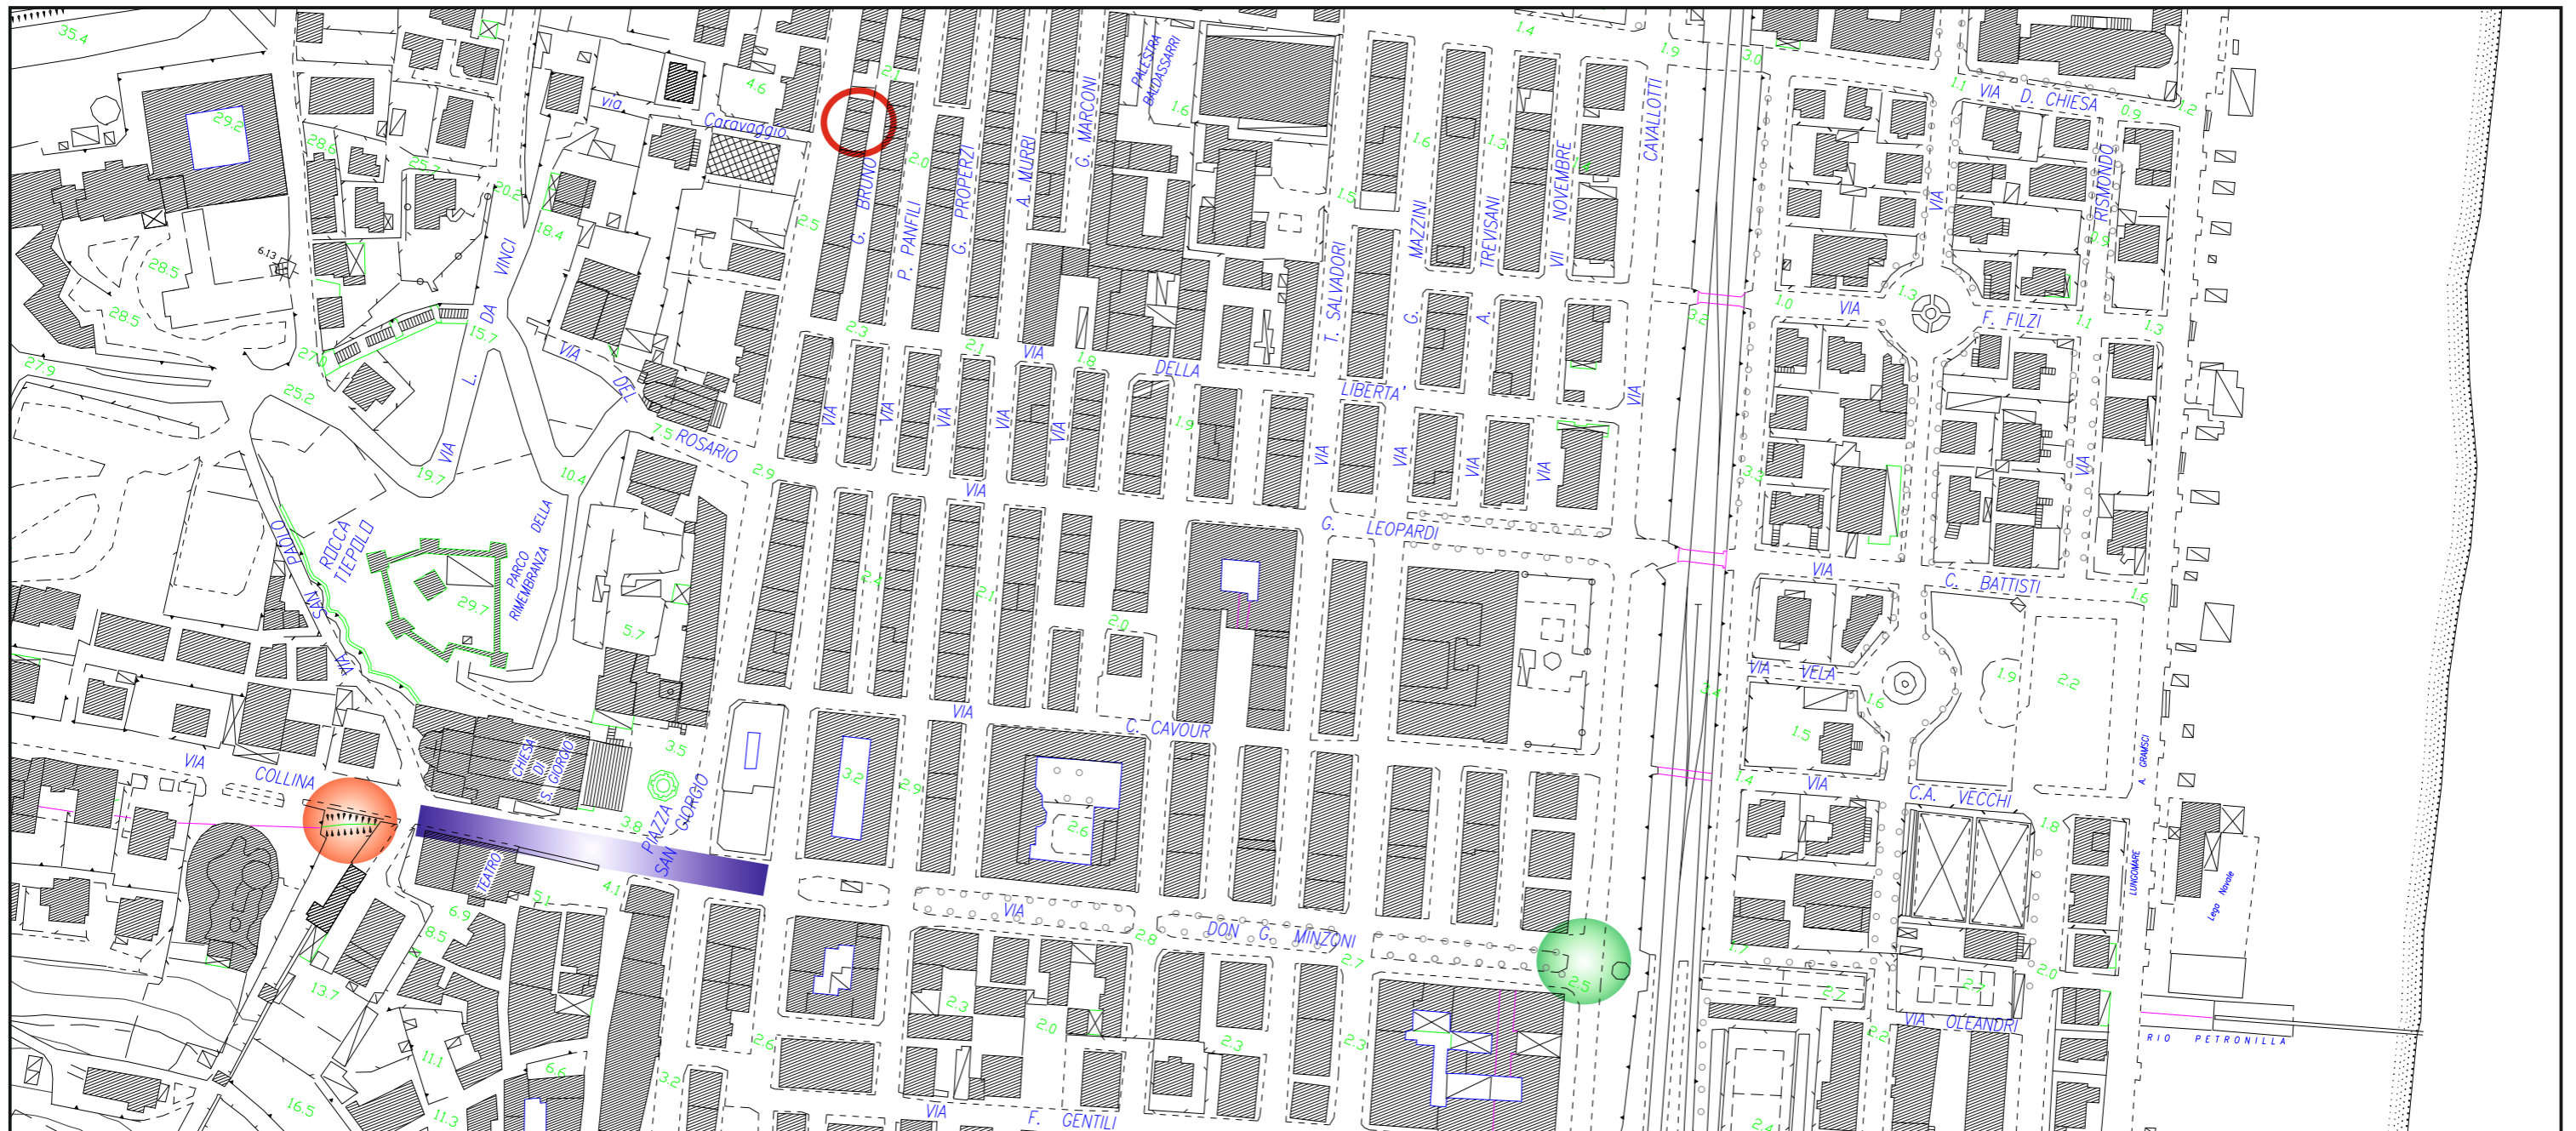
Galleria in mattoni di dimensioni ridotte con possibilità, già verificata in precedenza, di cedimento della volta
