**VERIFICA DI  
COMPATIBILITA' IDRAULICA**  
ai sensi dell'art. 10, comma 4 della L.R. 23  
novembre 2011, n. 22 - in ottemperanza alla Delibera  
di Giunta Regionale n. 53 del 27/01/2014

PROGETTO DI SOPRAELEVAZIONE ED  
AMPLIAMENTO DI STRUTTURA ALBERGHIERA  
(HOTEL ROSA MEUBLE') SITA IN VIALE N.  
SAURO n°2, *in base al D.P.R. n°160/2010*  
*(Sportello Unico Attività Produttive)*

**STUDIO GEOLOGICO**  
*Consulenze  
Geologiche e Ambientali*

Dott. Geol. **Gianluca Testaguzza**

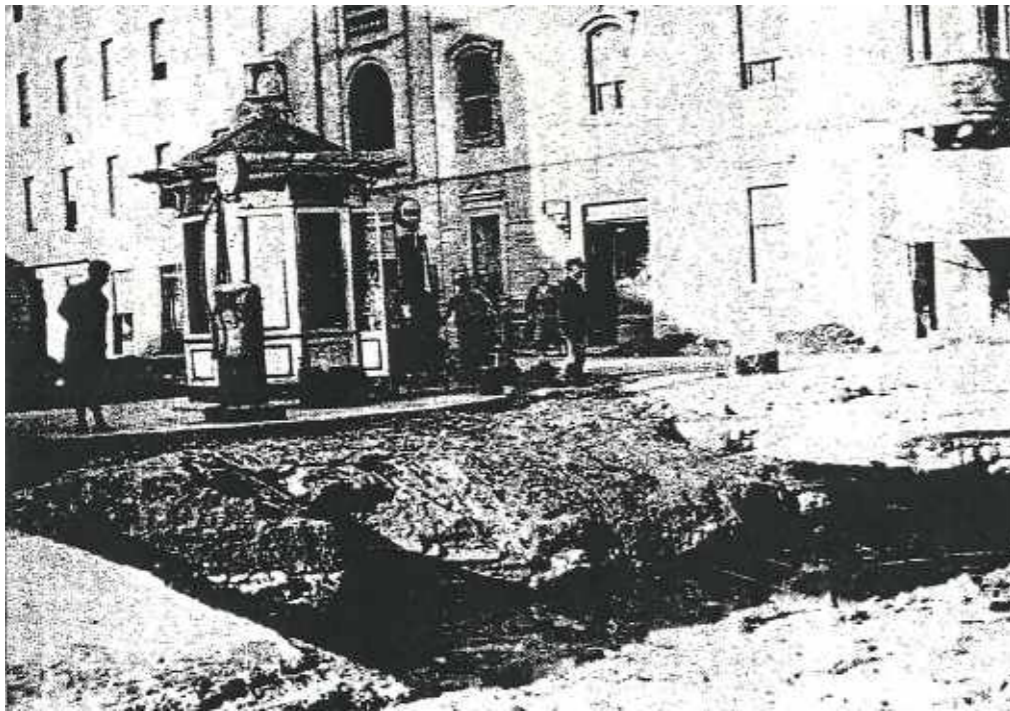
Risalita dell'acqua a seguito dell'intasamento in galleria prima della rottura della volta

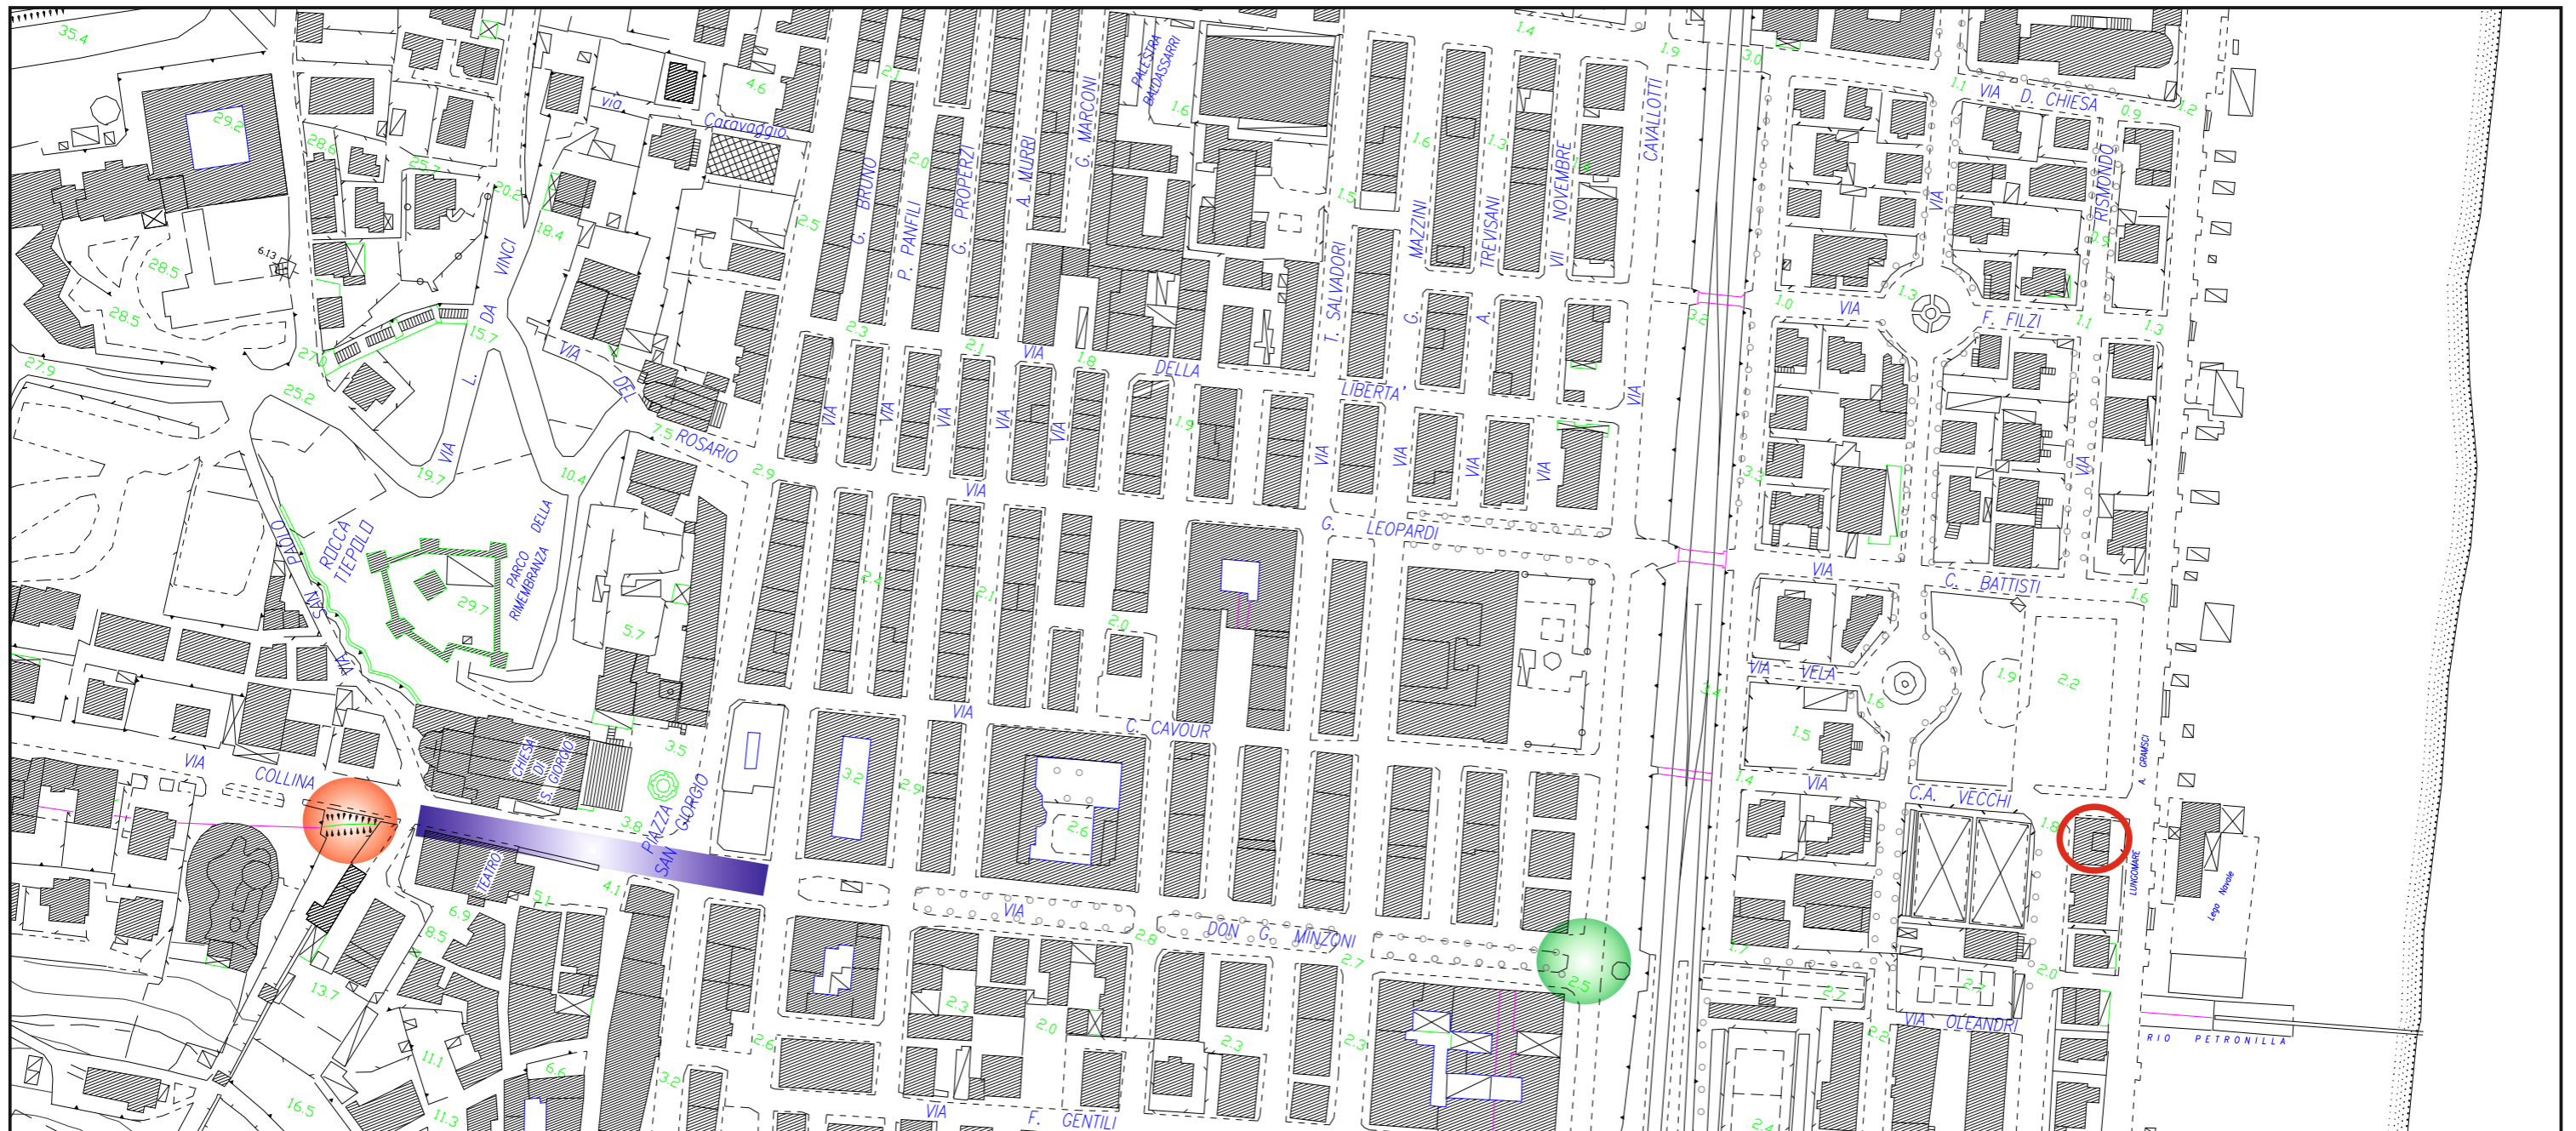
Galleria in mattoni di dimensioni ridotte con possibilità, già verificata in precedenza, di cedimento della volta

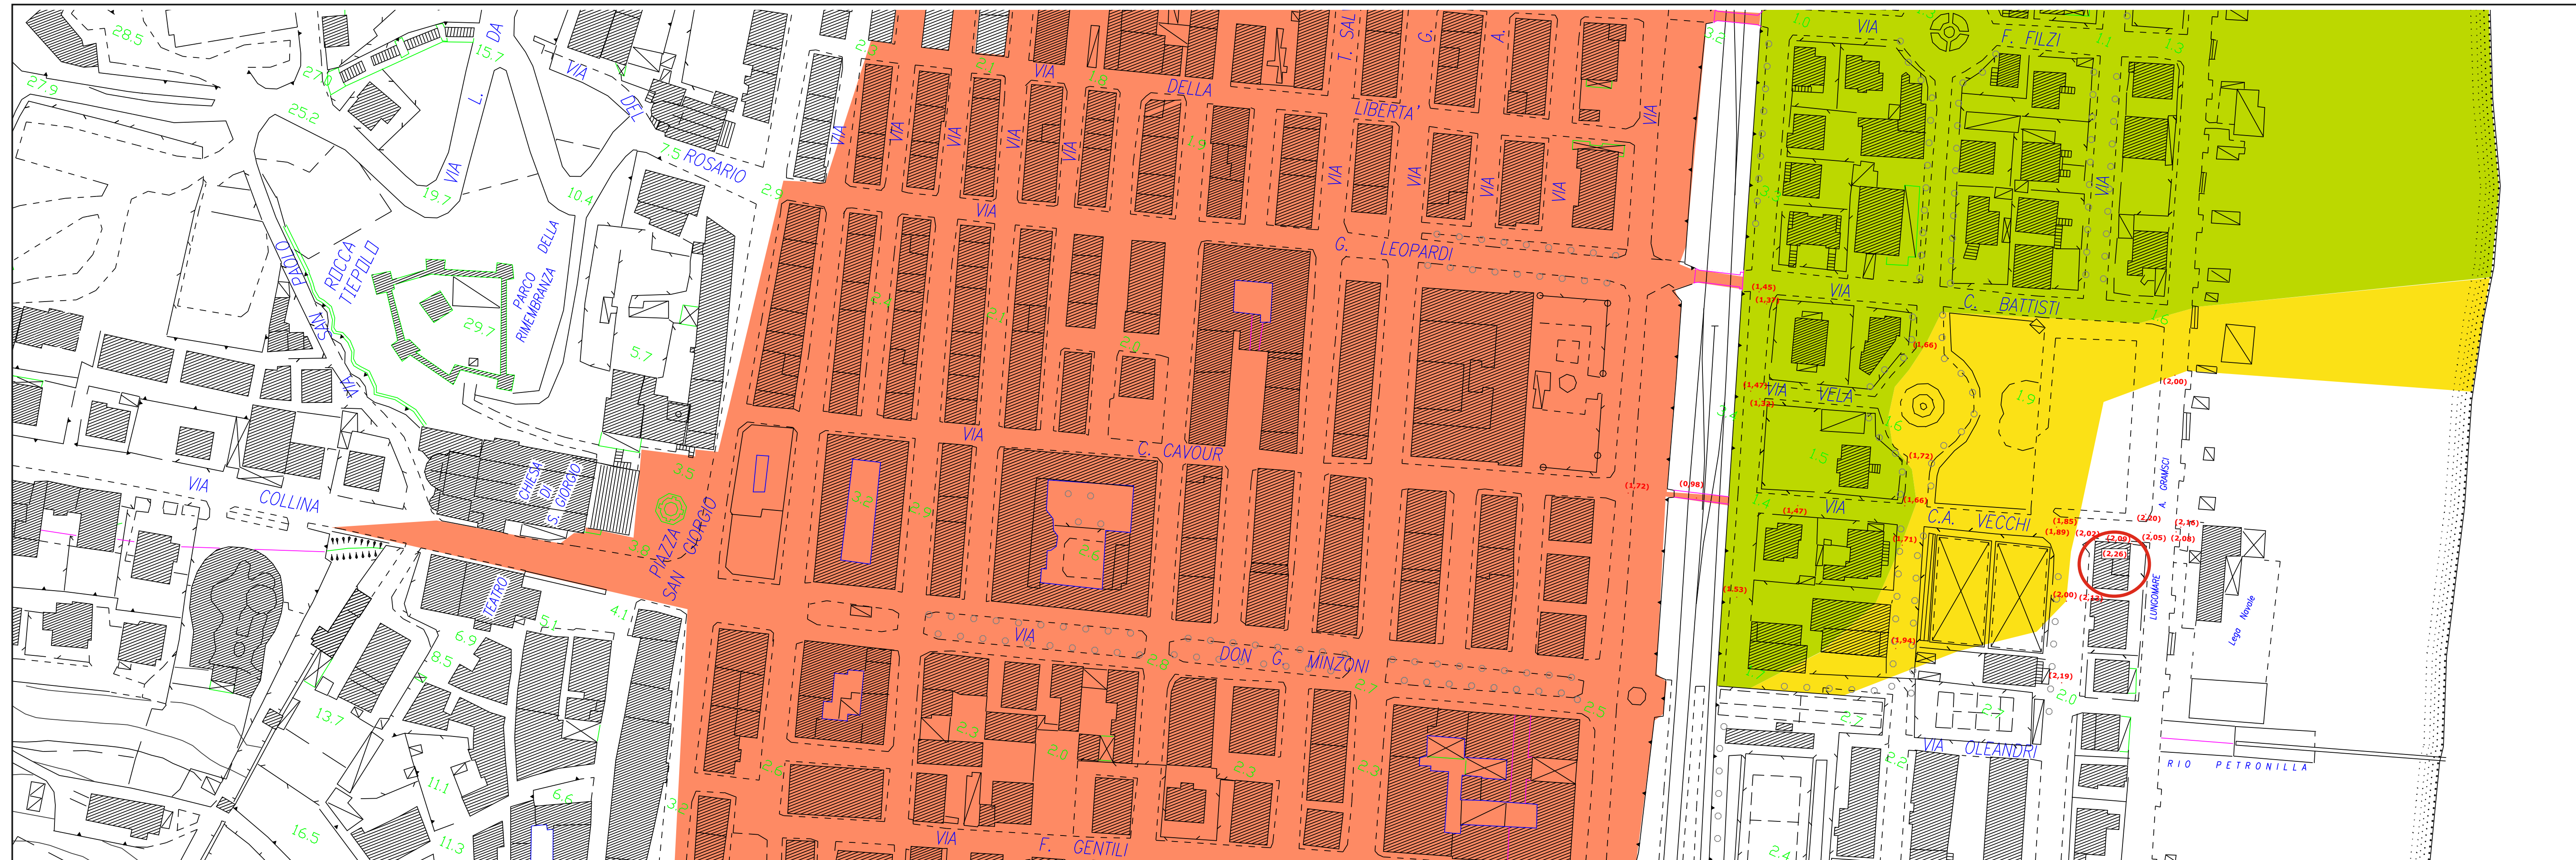
Fascia di pericolosità bassa (piena con Tr=100 anni e franco <30 cm)

La portata con tempo di ritorno 30 anni risulta al limite della criticità per la porzione a valle della ferrovia mentre quelle con Tr 100 anni e superiori mandano in pressione significativa anche questo tratto del fosso e, nel caso di presenza di eventuali discontinuità (condotte di scarico, immissioni, troppo pieni etc.), le stesse consentirebbero l'allagamento delle porzioni più depresse anche dell'area di litorale.
