# COMUNE DI PORTO SAN GIORGIO

## RELAZIONE TECNICA

Oggetto: VARIANTE PUNTUALE AL PIANO DI RECUPERO DEL BORGO MARINARO SCHEDE N. 477 - 478

Proprietà: GROSSI STEFANO – DE SANTIS LAURA

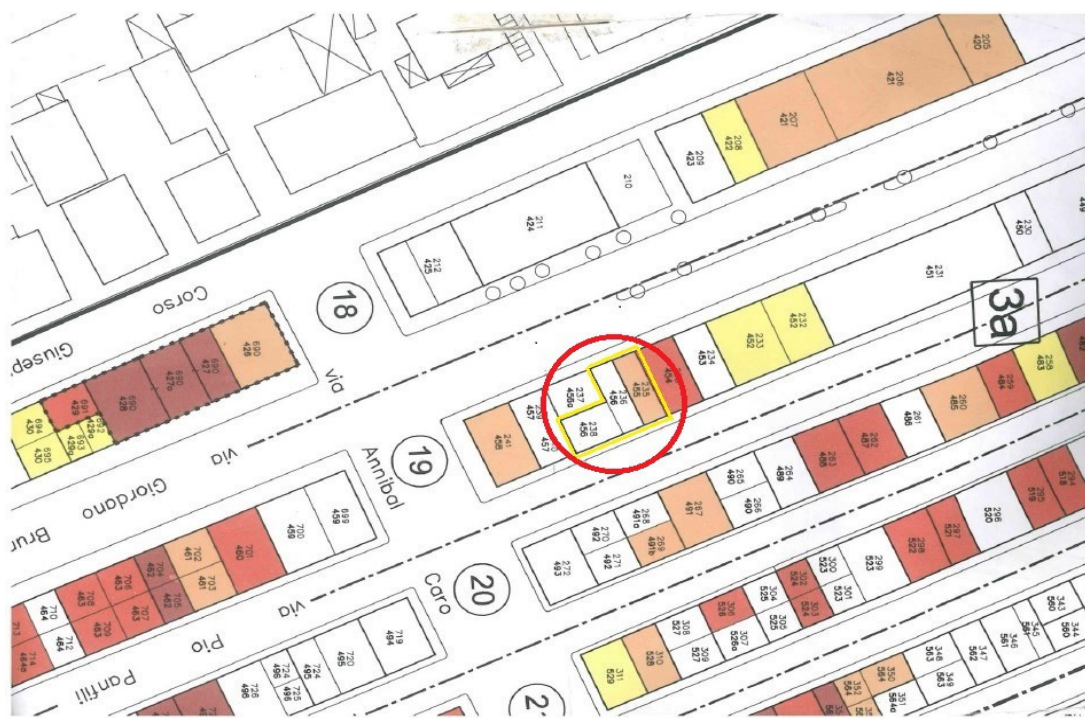
### Stralcio Piano di Recupero Borgo Marinaro

Trattasi di proposta di variante al Piano di Recupero del Borgo Marinaro finalizzata alla fusione di n.2 edifici appartenenti alle sottozone BM4 ( schede di intervento n. 477 – 478 Codice unità edilizia 455 - 456)

Gli immobili ricadono all'interno del piano di recupero del Borgo Marinaro e appartengono alla sottozona BM4.

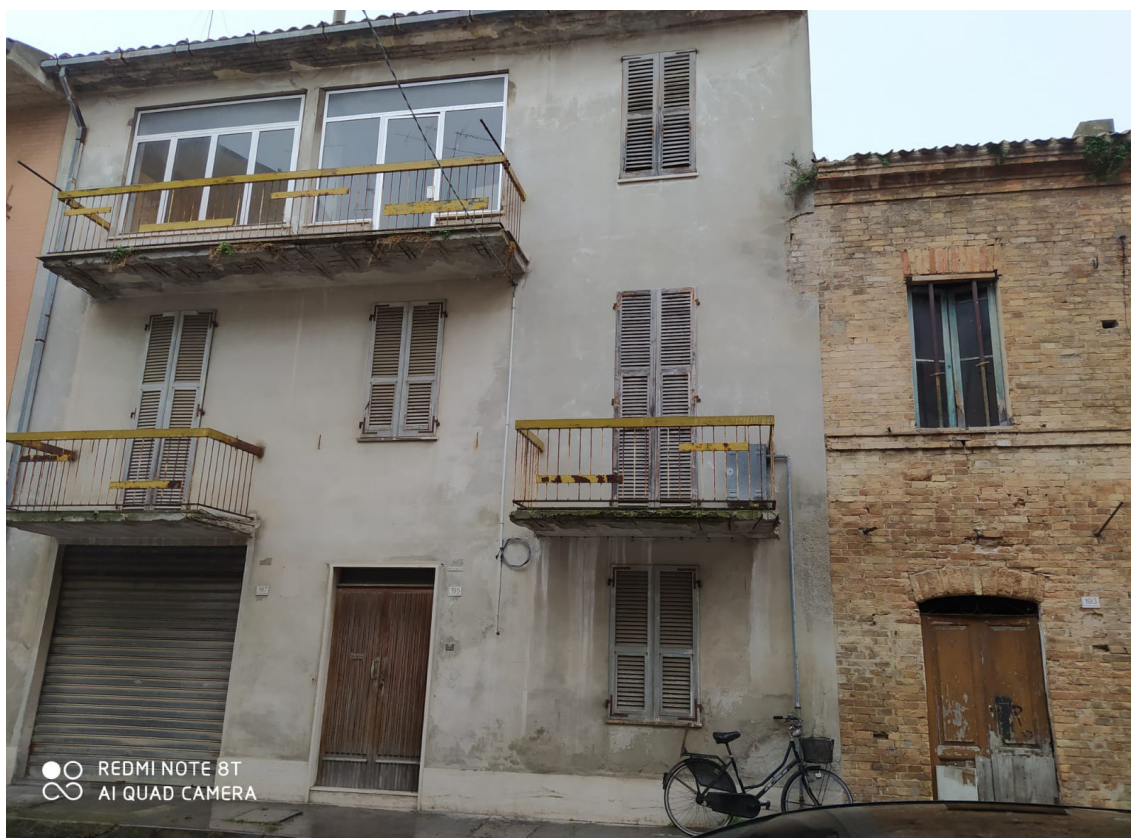
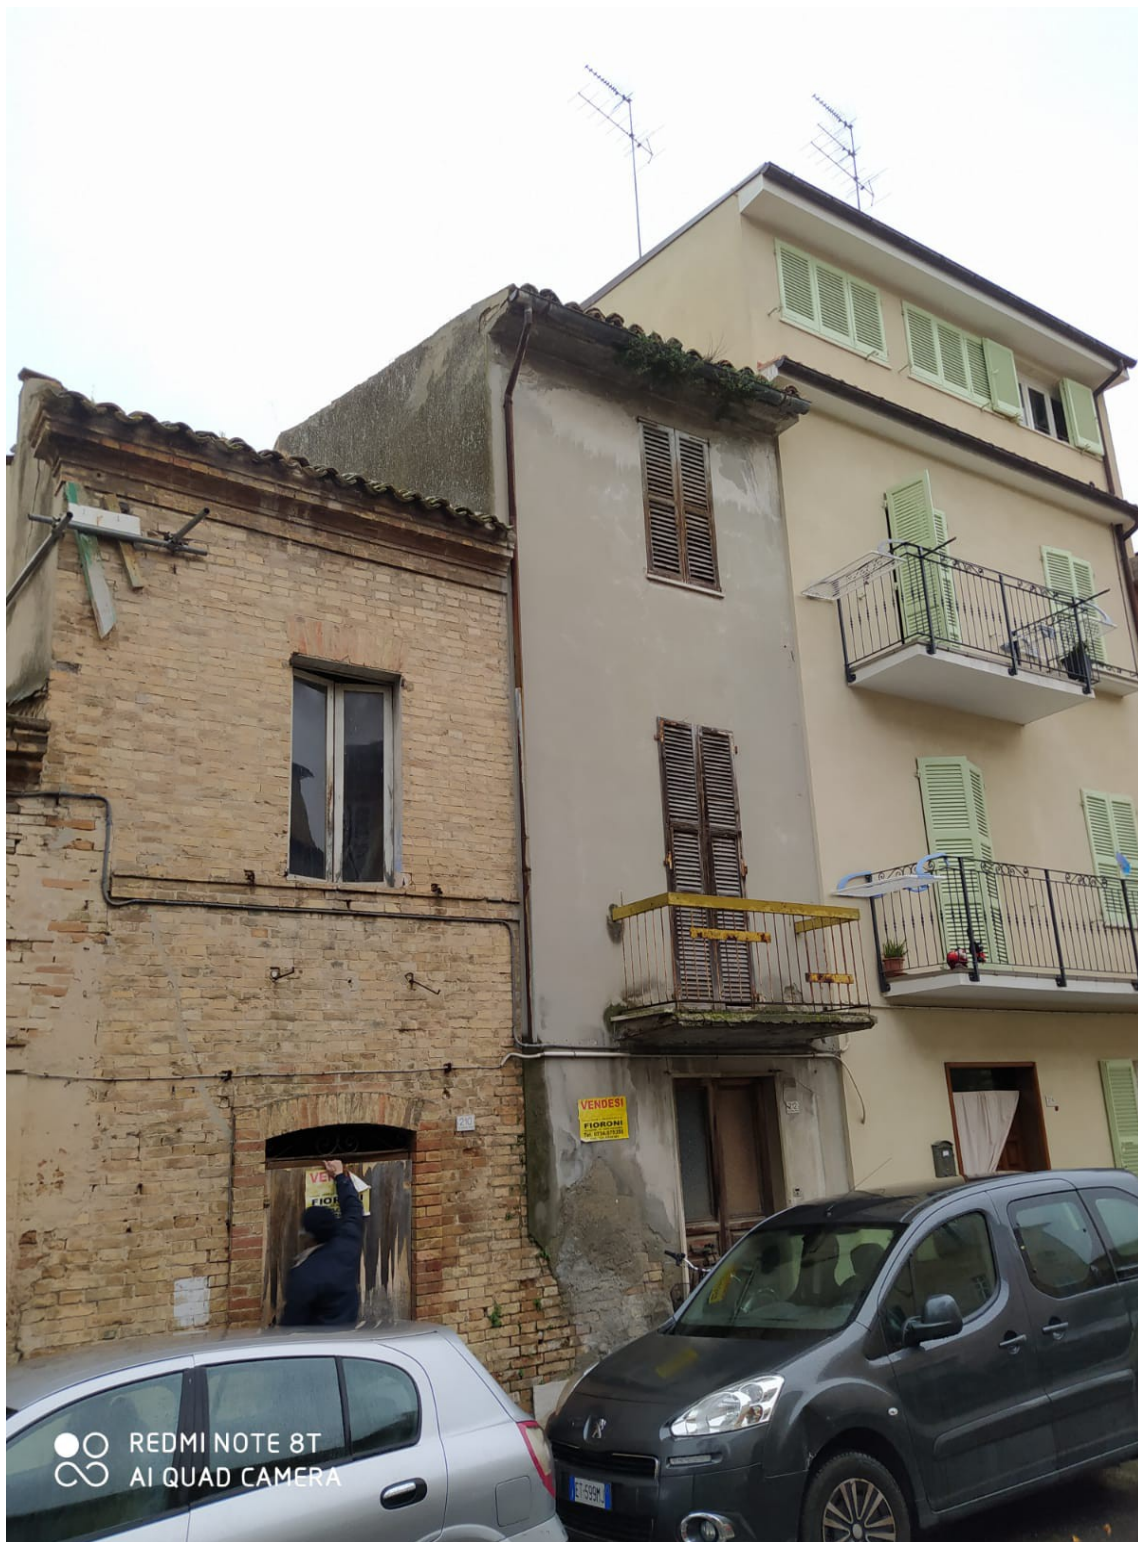
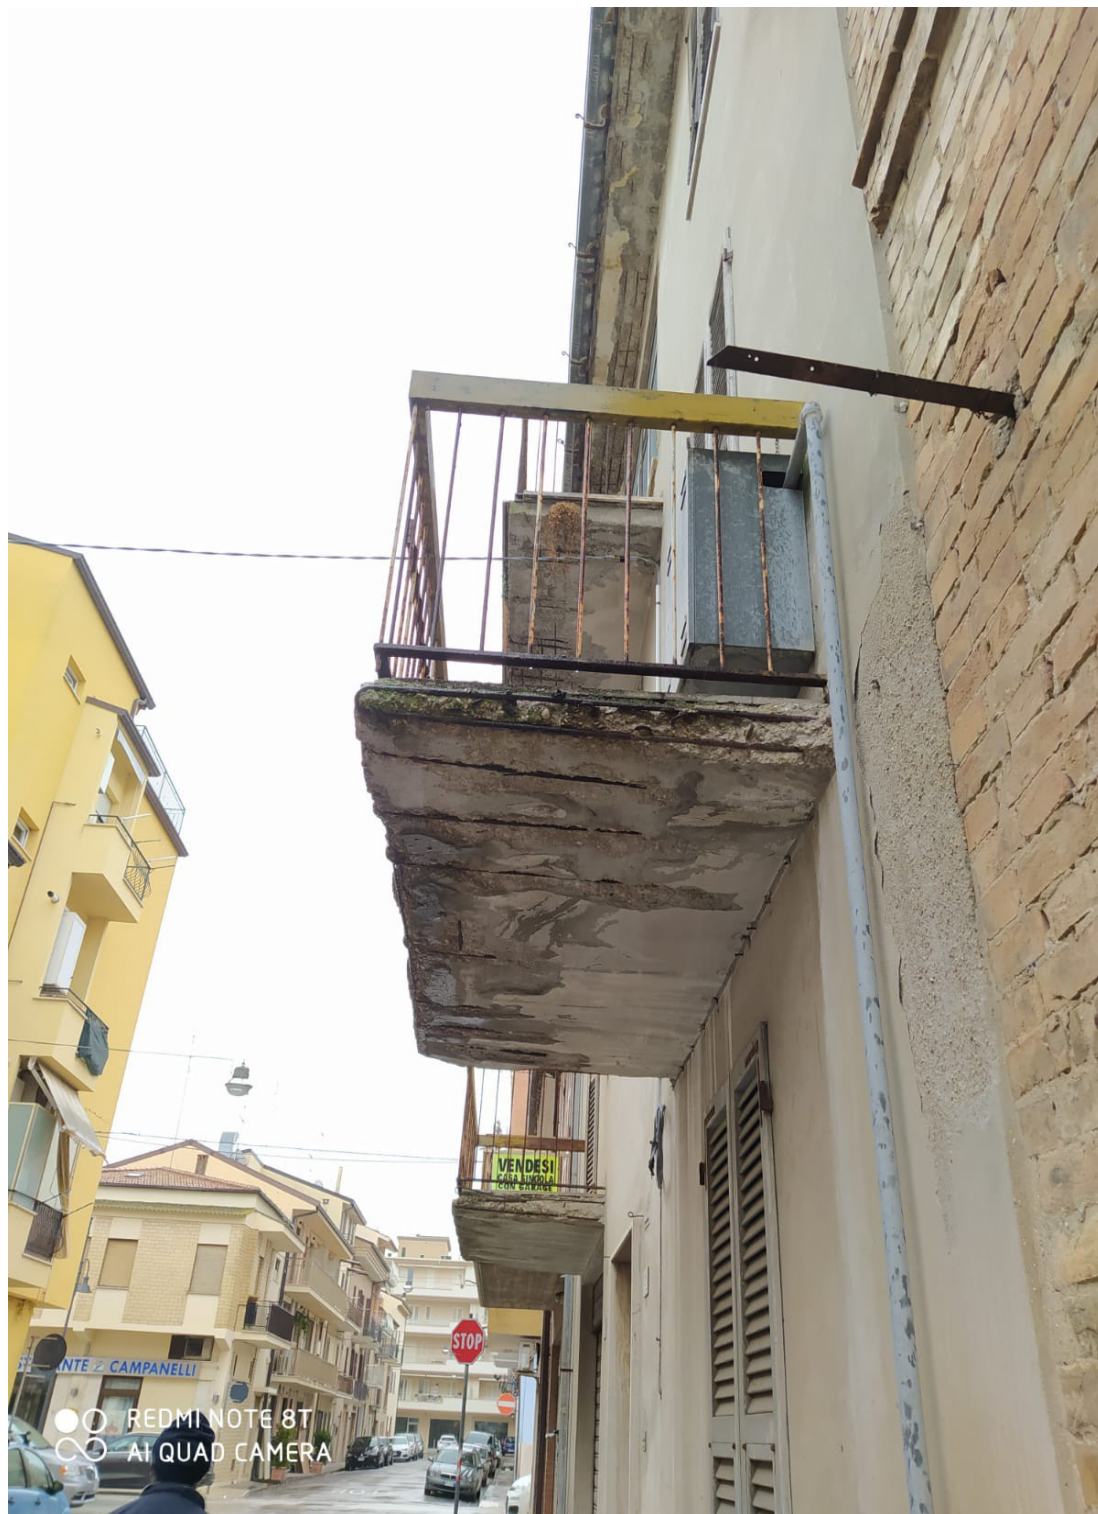
### Documentazione Fotografica stato di degrado Edificio A

I fabbricati ,dismessi e abbandonati da diverso tempo, sono fortemente degradati a causa delle mancate manutenzioni, in questo stato sono soggetti ad eventi come incendi, degrado e fatiscenza di tutti gli elementi costruttivi in particolare dei cornicioni e dei frontalini dei balconi con alto rischio di caduta dei materiali dall'alto in prossimità dei marciapiedi e strade pubbliche.

Via Pio Panfilì

Via Giordano Bruno

Particolare Via Pio Panfilii

- 1) **Estetico = pessimo.** Osservando le foto i due edifici non hanno subito opere di manutenzione dalla ristrutturazione del 1962 per l'Edificio A e dalla ricostruzione antecedente al 1940 dell'Edificio B. Tutte le finiture esterne a partire dall'intonaco esterno o nella facciavista, dagli infissi ai parapetti esterni sui balconi, si presentano in pessime condizioni. Queste caratteristiche estetiche, all'interno del centro cittadino, intaccano il decoro delle Vie su cui si affacciano, le quali presentano la maggior parte dei fabbricati, ristrutturati in anni recenti e sicuramente in condizioni estetiche migliori.

- 2) **Strutturale = pessimo.** Nell'edificio B si rileva il parziale crollo della copertura e segnali di cedimento in alcune zone delle murature perimetrali portanti. Nell'edificio A, i cornicioni ed i balconi anche se sono stati oggetto di messa in sicurezza negli anni passati, si presentano in pessime condizioni.

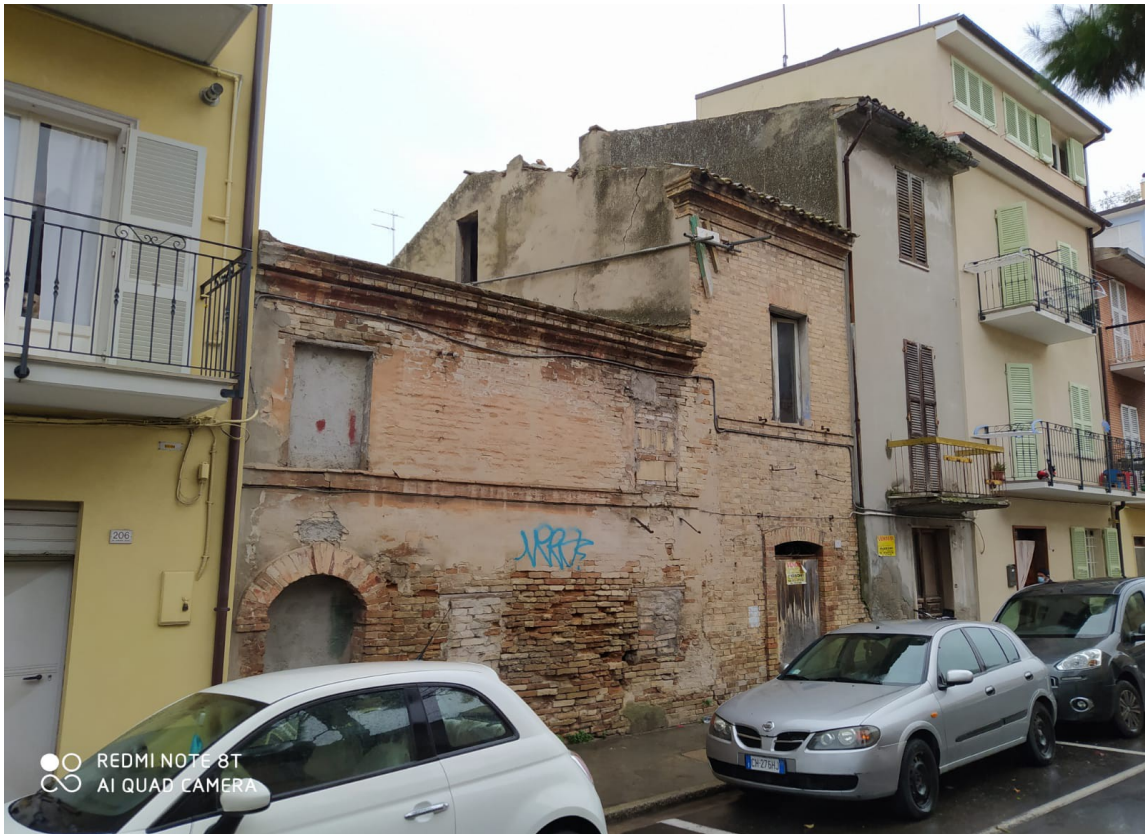
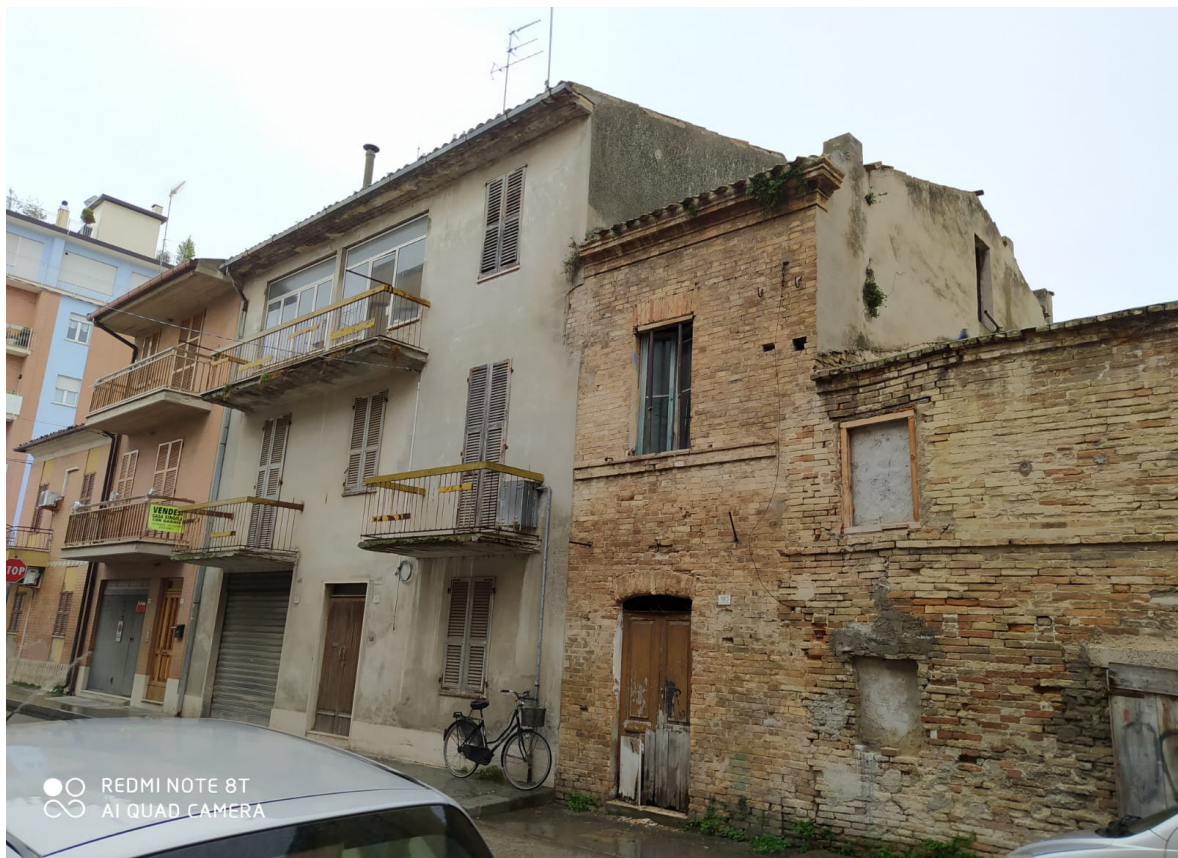
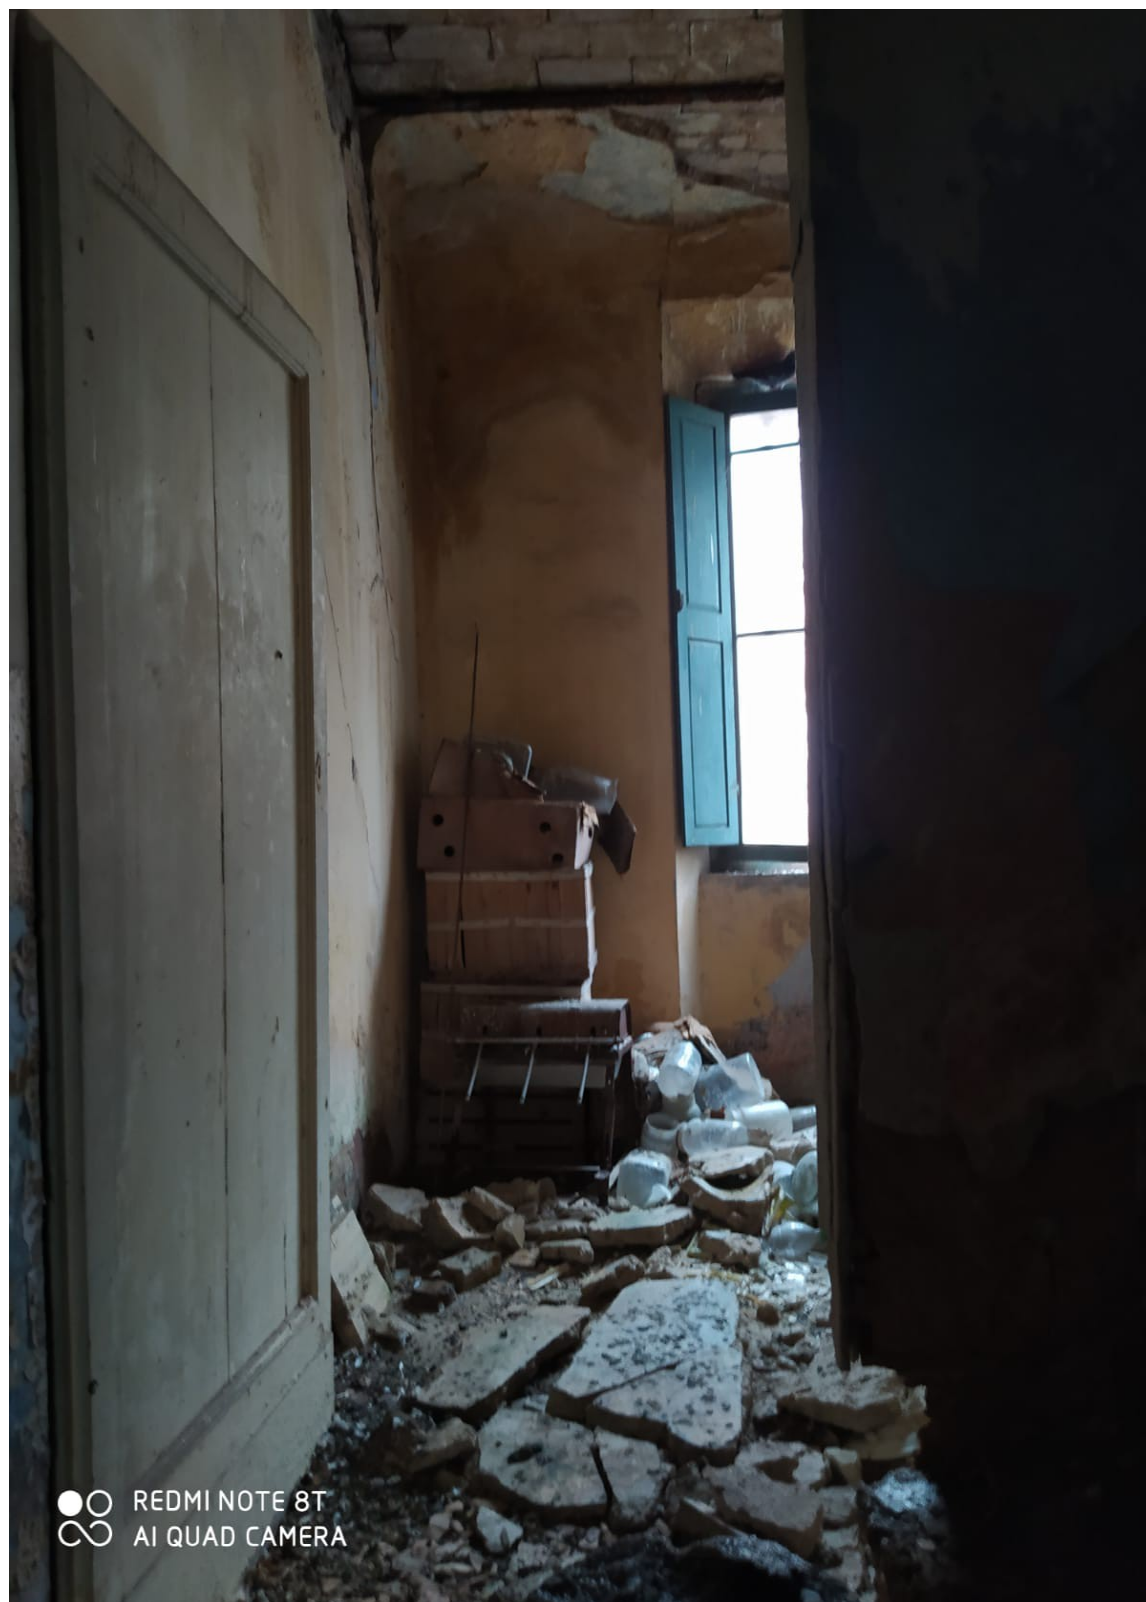
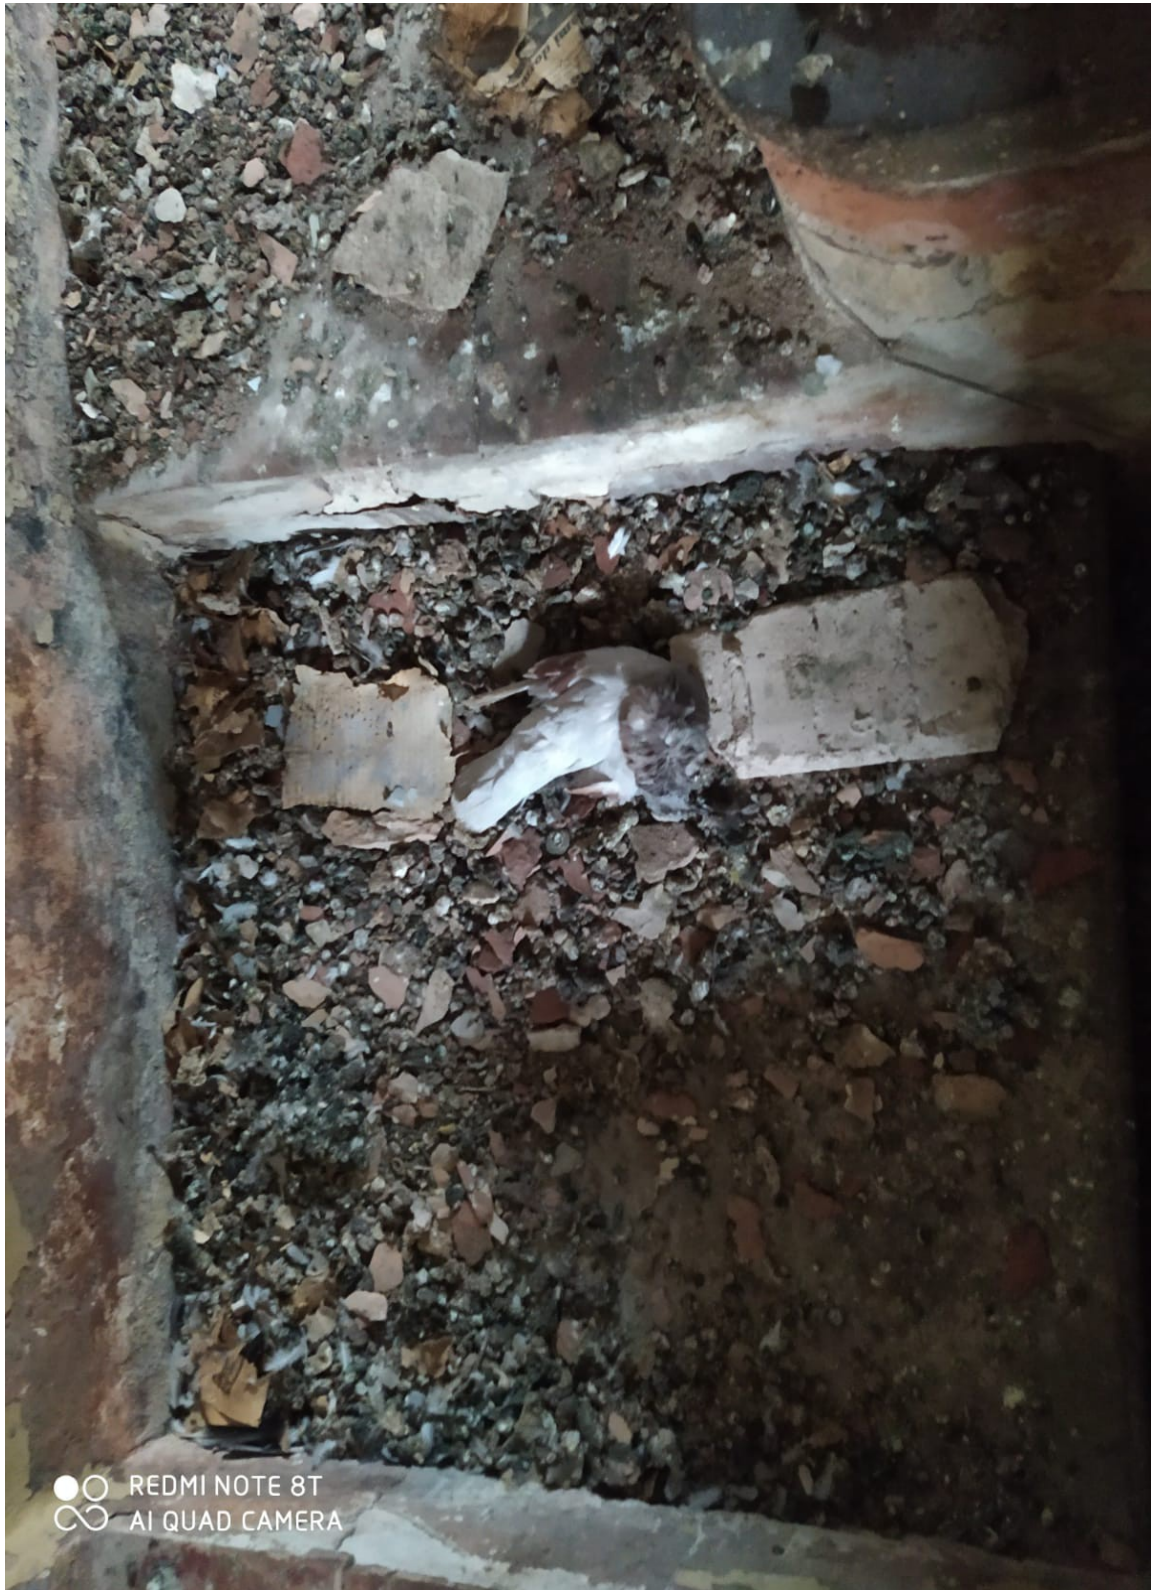
**Documentazione Fotografica stato di degrado Edificio B**

Nell'Edificio B, essendo in parte sprovvisto di copertura si osservano nidificazioni di piccioni all'interno.

Via Giordano Bruno

Via Pio Panfilì

Particolare interno Edificio B
