# COMUNE DI PORTO SAN GIORGIO

## VERIFICA DI COMPATIBILITA' IDRAULICA

TRASFORMAZIONE URBANISTICA PER  
VARIANTE PARZIALE AL P.R.G. DEL COMUNE  
DI PORTO SAN GIORGIO DELL'EX HOTEL  
MIRAMARE SITO TRA IL LUNGOMARE  
GRAMSCI SUD E VIA SAN MARTINO

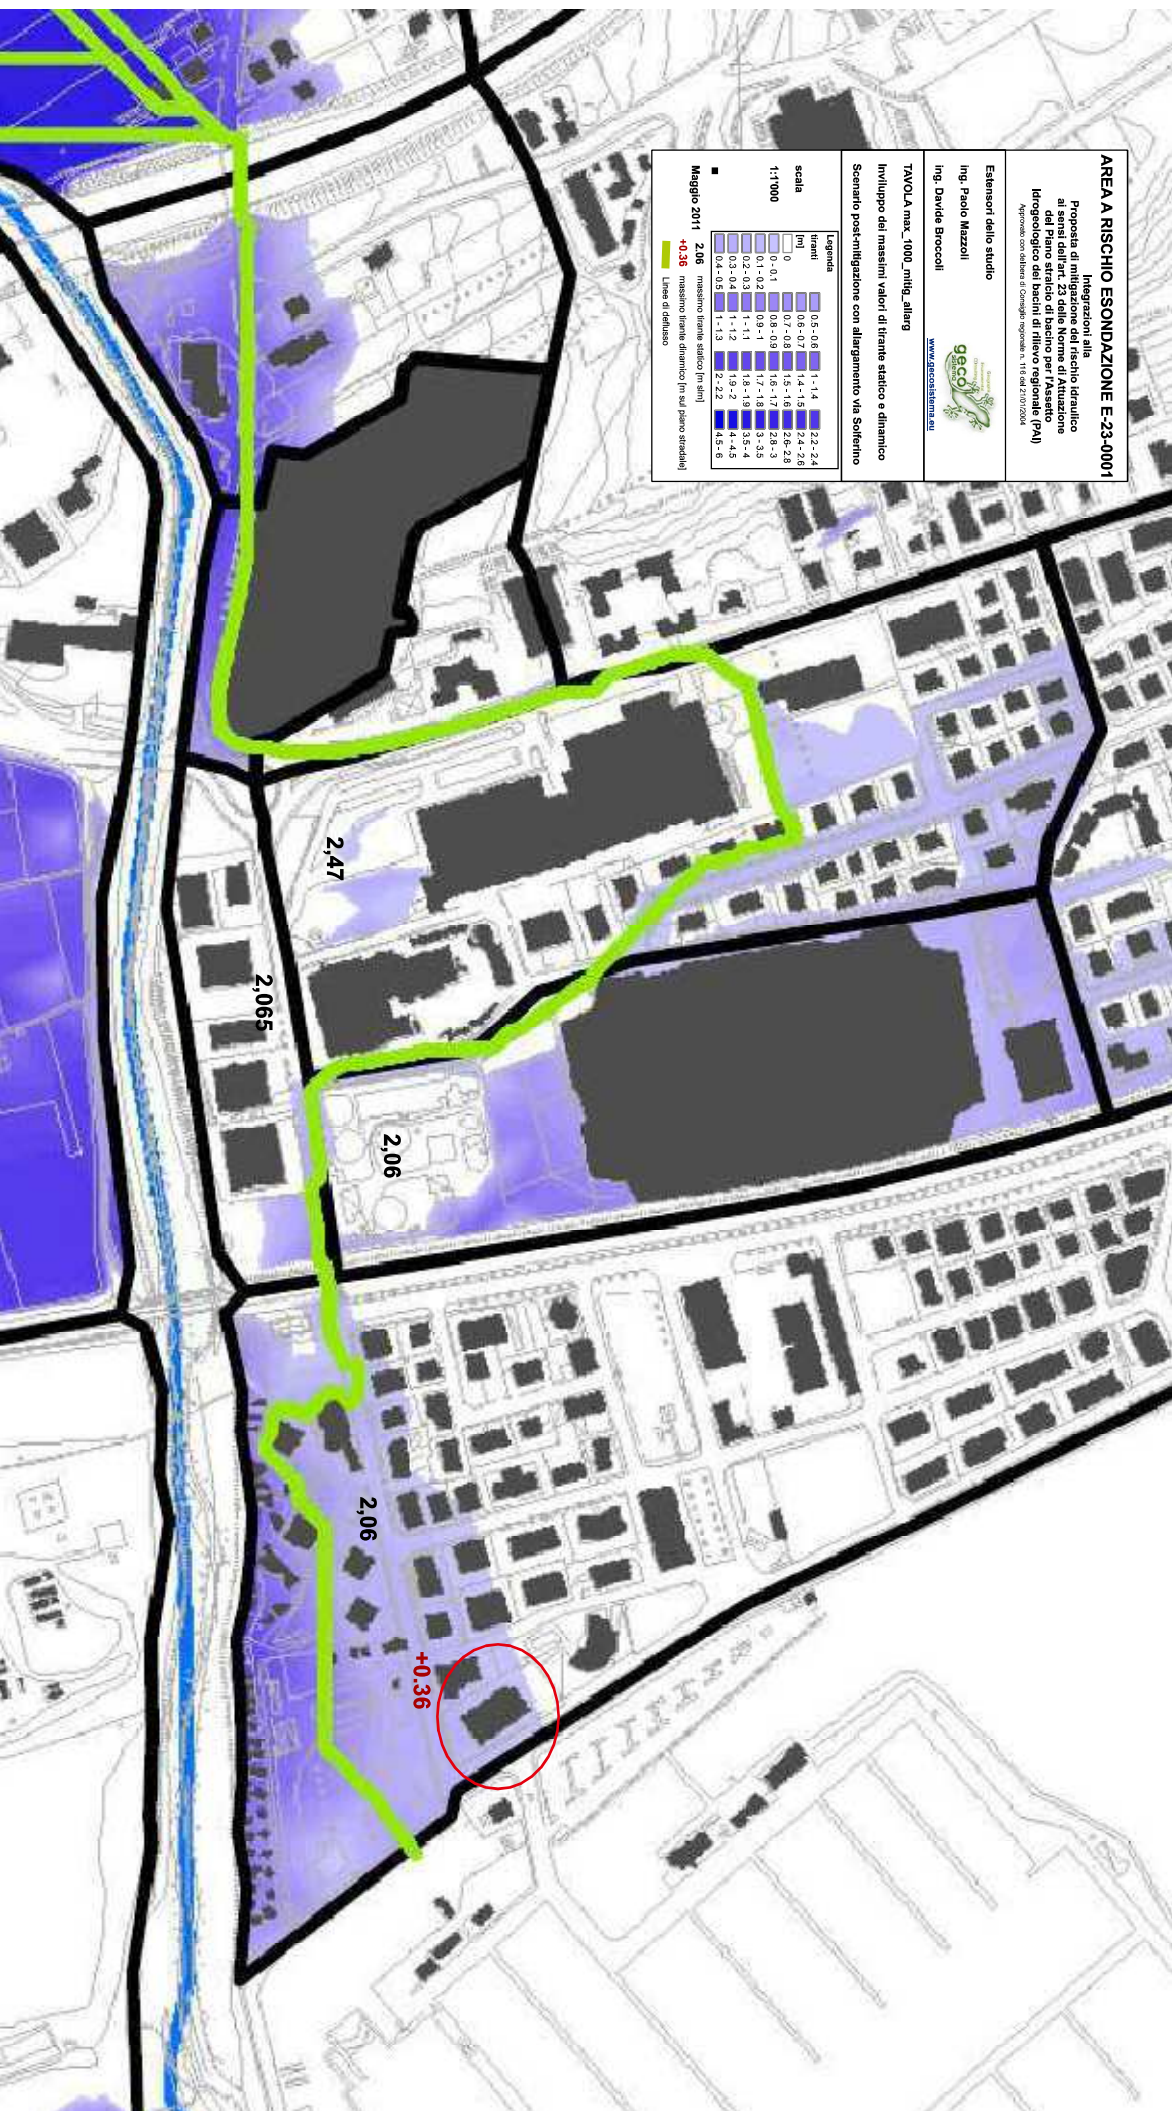
+0,36 massimo tirante dinamico (m sul piano stradale)

Linea di allargamento

- a) **Zone allagabili e oggetto di accumulo e ristagno idrico per esondazione.** Le porzioni allagate di suolo – adeguatamente mappate attraverso la ricostruzione di celle idrauliche morfologiche -, rappresentano le aree di recapito delle acque di tracimazione provenienti da monte e della loro idrodinamica, sostanzialmente legata al piano plano-altimetrico-topografico, alle barriere antropiche e alle vie di fuga (sottopassi). L'esito dello studio idraulico, a riguardo, ha evidenziato una sostanziale diminuzione dell'inondabilità, o alluvionamento, passando dalla onda di piena T200 all'onda di piena T30; tale configurazione idraulica si rispecchia, sia nello stato attuale dei luoghi, sia in seguito all'intervento strutturale in alveo (*“Intervento di sistemazione idraulica tratto terminale del fiume A14-foce”*). Esiste pertanto un marcato effetto mitigatore, che attenua e riduce il rischio idraulico, nelle condizioni post-
